مقاله پژوهشی

مطالعه و تبیین راهبردهای احیای مرکز محله پنجه‌شاه کاشان به منظور طراحی میان‌افزا و حفظ اصالت تاریخی آن

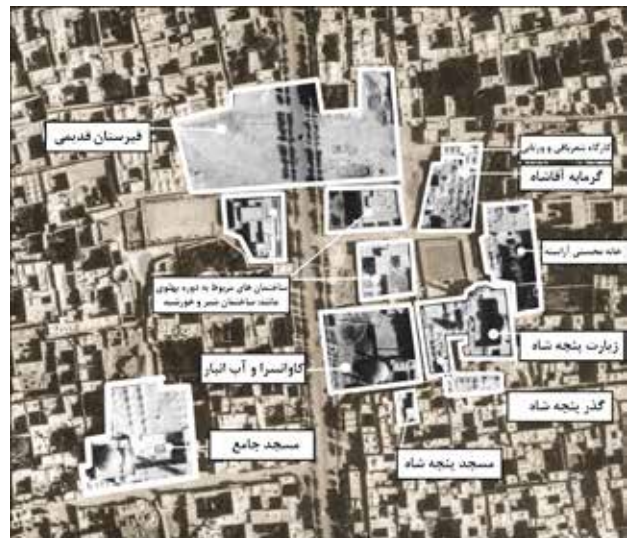
تصویر ۱. جانمایی مجموعه مرکز محله و عناصر ارزشمند اطراف آن در عکس هوایی سال ۱۳۳۵ ه.ش.. مأخذ: نگارندگان.

نام عنصر	وضعیت اصیل	وضعیت حال حاضر
بقعه هارون بن موسی ^(ع)	شامل گنبدخانه اصلی و فرعی، مناره، بخش‌های باقیمانده قبرستان، ایوان، حسینیه یا حیاط بقعه و هشتی است و به‌عنوان هسته‌ای برای مرکز محله در شکل‌دهی به ساختار آن نقش بسزایی داشته است.	شامل بخش‌های وضعیت اصیل همراه با الحاقاتی مانند شبستان خانم‌ها و مسقف کردن حسینیه.
آب‌انبار پنجه‌شاه و محدوده کاروانسرا	در میان بخش‌های باقیمانده از کاروانسرا قابل مشاهده است (تصویر ۱) و توسط گذرهای فرعی به گذر اصلی بازارچه اتصال می‌یابد.	در مجاورت خیابان باباافضل و دارای یک گنبد و دو بادگیر است که به‌علت عدم مراقبت در معرض ویرانی است (همان، ۷۷).
بازارچه پنجه‌شاه و گذر	گذرهای سرپوشیده این بازارچه، همچون زنجیرهای به‌هم‌پیوسته، نقش اتصال عناصر مختلف مرکز محله را به عهده داشته است (تصویر ۱).	با آنکه تمامی بخش‌های مسقف گذر تخریب شده اما هنوز بخشی از حجره‌های پیرامون گذر باقی مانده و دایرند؛ با وجود این، بخش مذکور در وضعیت بسیار نابسامانی قرار دارد (تصویر ۵).
گرمايه آفاشاه	موقعیت این گرمايه تاریخی در شمال بقعه در عکس هوایی سال ۱۳۳۵ ه.ش. قابل مشاهده است (تصویر ۱).	-

کارگاه‌های صنعتی	شامل عصارخانه، ورتابی و شعربافی که بنا بر برخی اقوال در بخش شمالی گرمايه قرار داشته‌اند (تصویر ۱).	-

مقایسه عناصر مجموعه مرکز محله پنجه‌شاه در سال ۱۳۳۵ ه.ش. (تصویر ۱) و وضعیت موجود آن (تصویر ۴) نشان‌دهنده تغییر و تخریب‌های گسترده در این مجموعه است. در وضعیت موجود، عناصر به شکل دورافتاده و بدون تعریفی مشخص از یکدیگر قرار گرفته‌اند و این مجموعه از اصالت و هویت خود دور شده است. در تصویر وضع موجود (تصویر ۴)، گرمابه، کارگاه‌های صنعتی، و کاروانسرا به کلی تخریب شده‌اند و کاربری‌های جدیدی مثل حوزه علمیه، پارکینگ و پاساژ ایجاد شده که در مواردی مغایر با کاربری‌ها و اهداف گذشته این مجموعه‌اند.

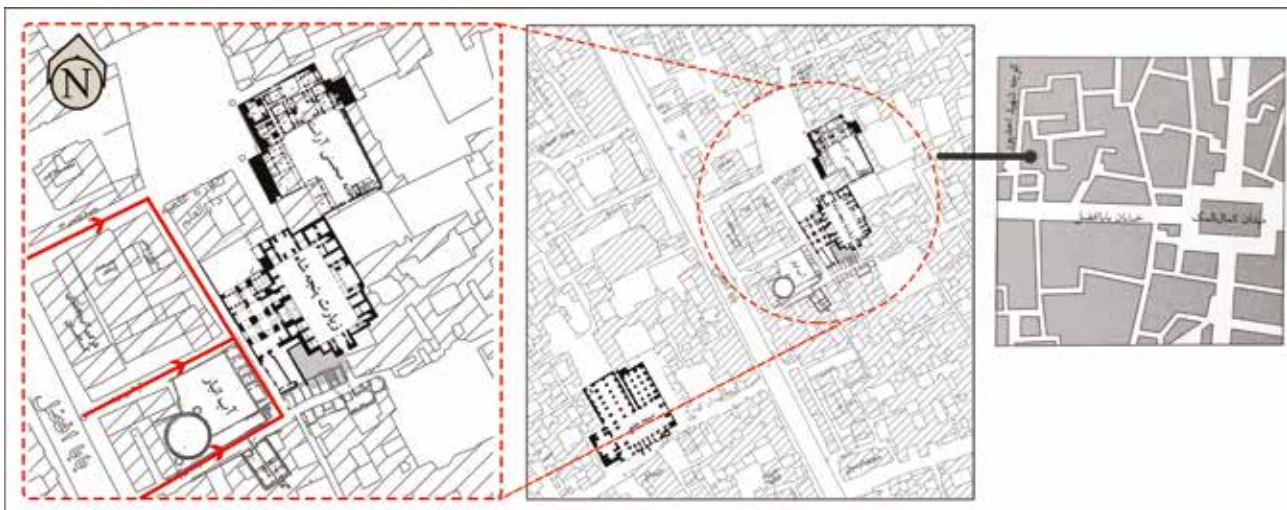
تصویر ۲. موقعیت محله پنجه‌شاه و مرکز محله در آن و دسترسی از خیابان باباافضل به آن. مأخذ: نگارندگان.

مرکز محله پنجه‌شاه در بافت قدیمی شهر کاشان و در نزدیکی مسجد جامع و مجاورت خیابان باباافضل قرار دارد که هسته آن شامل بقعه امامزاده هارون بن موسی (ع) است. مجموعه پنجه‌شاه در سال ۱۳۸۱ ه.ش. با شماره ۵۹۳۷ و تحت عنوان مرکز محله در فهرست آثار ملی ایران به ثبت رسیده است. در وضعیت کنونی، این مجموعه (شامل بقعه هارون بن موسی، آب‌انبار و حجره‌های گذر باقی‌مانده)، در ضلع غربی محله و در جوار خیابان باباافضل و میدان کهنه قرار گرفته است. برای دسترسی به مجموعه، با گذر از میدان کمال‌الملک به سمت خیابان باباافضل حرکت می‌کنیم و بعد از عبور از ورودی بازار می‌توان از طریق سه کوچه فرعی به مجموعه رسید (تصویر ۲).

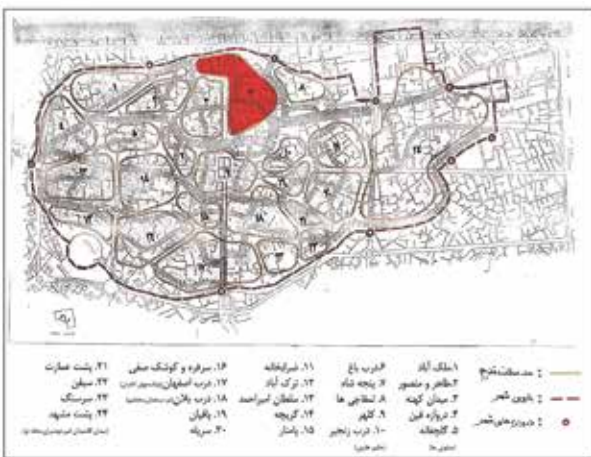
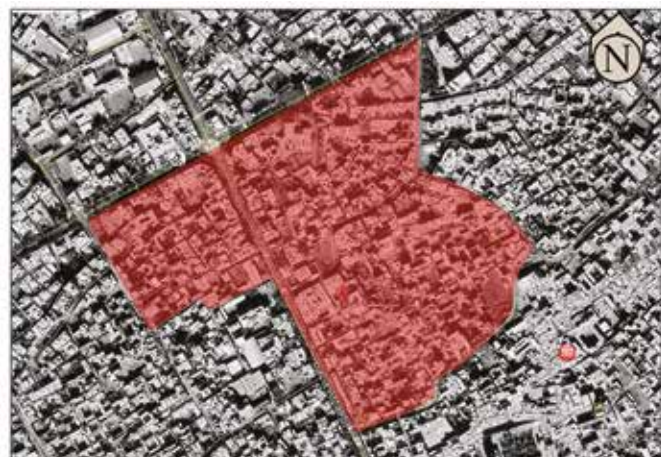
تصویر ۳. تصویر سمت راست: مرز حدودی محله پنجه‌شاه. مأخذ: نگارندگان. تصویر سمت چپ: نقشه مرز محلات کاشان. مأخذ: مهندسين مشاور نقش جهان-پارس، ۱۳۸۸.

نقشه‌ها و مدارک موجود از کاشان محدوده مشخص مرز محلات را نشان نمی‌دهند؛ بنابراین با توجه به حدود مشخص شده در نقشه مرز محلات کاشان (تصویر ۳، سمت چپ)، و با مطالعات میدانی و شفاهی نزد مطلعان محلی، مرز تقریبی محله (تصویر ۳، سمت راست) ترسیم شد. همان‌طور که در این تصویر مشاهده می‌شود، بخشی

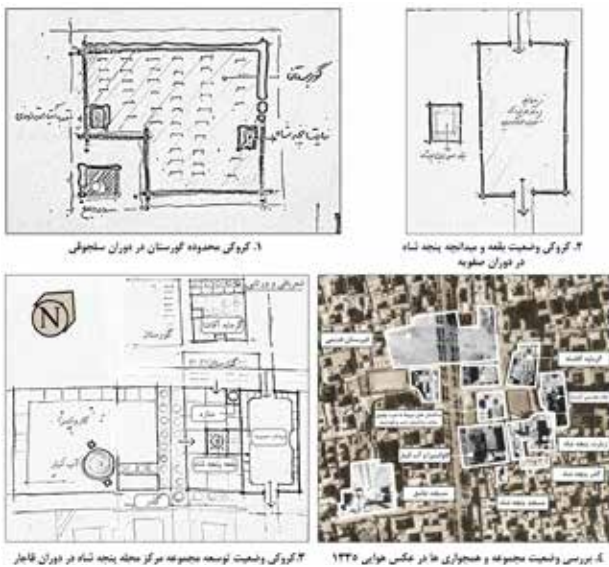
تصویر ۵. کروکی وضعیت مرکز محله در دوره‌های مختلف تاریخی. مأخذ: نگارندگان.

(ضلع شمال غربی زیارت) هنوز تخریب نشده و قابل مشاهده‌اند (تصویر ۵).

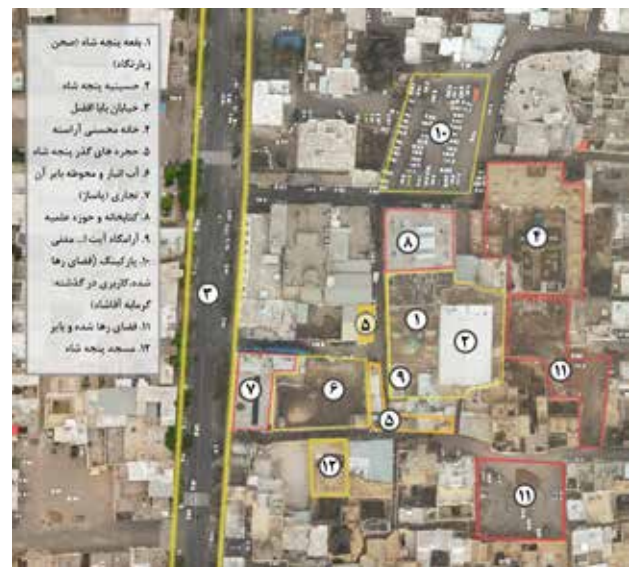
تصویر ۴. کاربری‌ها و عناصر مجموعه مرکز محله پنجه‌شاه در وضعیت کنونی. مأخذ: نگارندگان.

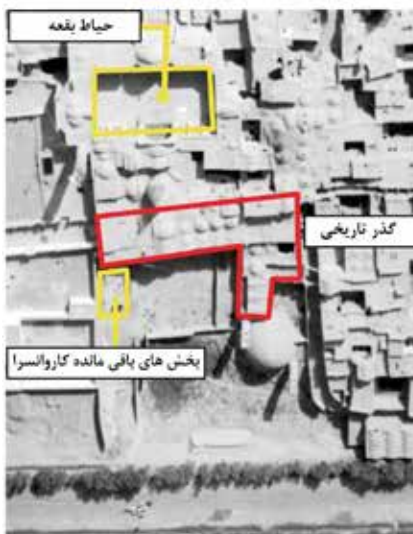
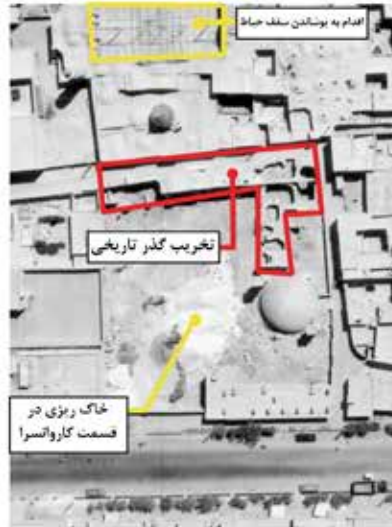
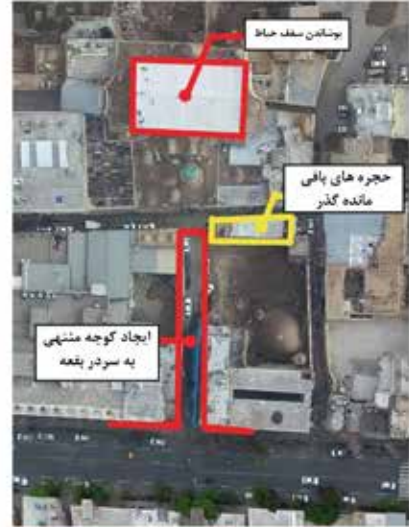
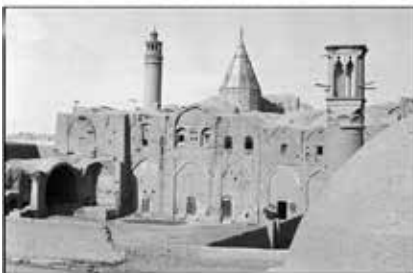
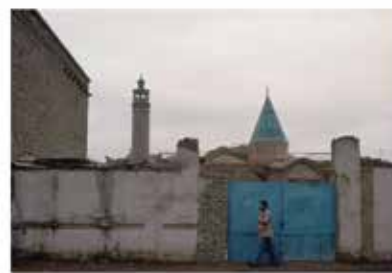
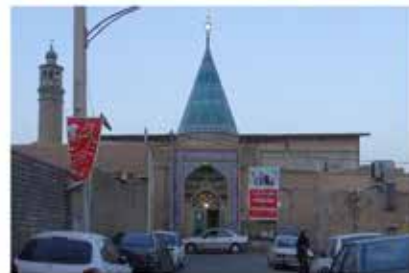
وضعیت پنجه شاه در عکس هوایی سال ۱۳۳۵

وضعیت پنجه شاه در عکس هوایی سال ۱۳۵۴

وضعیت پنجه شاه در عکس هوایی سال ۱۳۹۷

تصویر ۶. وضعیت مرکز محله در دهه‌های اخیر. مأخذ: نگارندگان.

بیشترین تغییرات در این مجموعه در دهه‌های اخیر انجام گرفته است (تصویر ۶)؛ از این جمله تخریب کامل گذر تاریخی و محدوده کاروانسرای باقی‌مانده، بالاآوردن سطح اصلی پنجه‌شاه تا یک طبقه، پوشاندن سقف حیاط حسینی، و الحاق بخش جنوب شرقی به بنای بقعه، قابل مشاهده است. همچنین در دهه‌های اخیر، افزایش کاربری‌های تجاری جوار خیابان اصلی، مانند ساخت پاساژها، باعث هرچه بیش‌تر منزوی شدن آب‌انبار و سایر قسمت‌ها شده است.

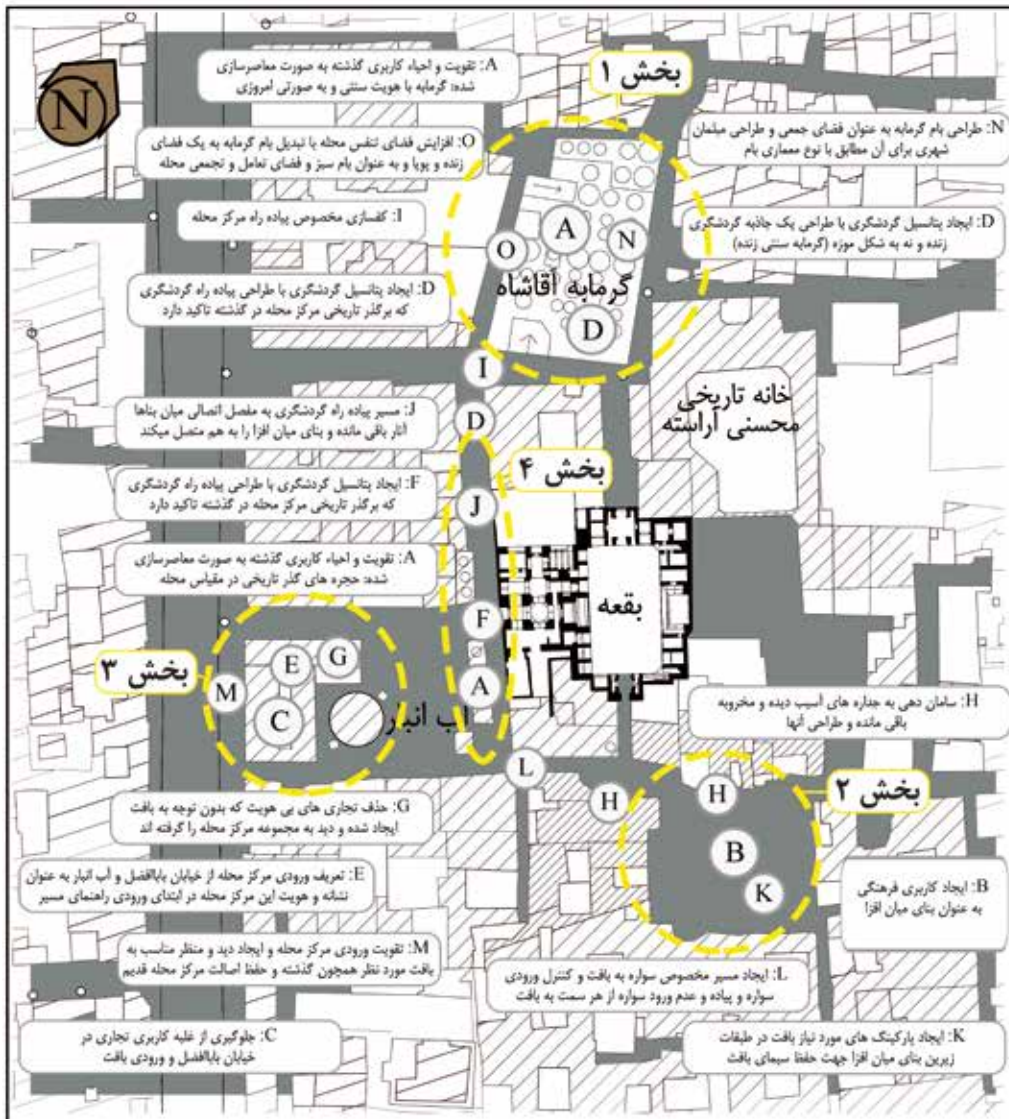
پلان راهبردی

- ۱. کاربری**
 - A: احیاء کاربری گذشته به صورت معاصر سازی شده
 - B: ایجاد کاربری جدید و میان افزا
 - C: جلوگیری از غلبه یافتن کاربری
 - D: ایجاد پتانسیل های گردشگری
- ۲. کالبدی**
 - E: تعریف ورودی مرکز محله
 - F: احیا و طراحی مرکز محله
 - G: حذف کالبدی فضا
 - H: سامان بخشی به چناره ها
 - I: کف سازی مخصوص پیاده راه
- ۳. دسترسی**
 - J: مسیر پیاده راه گردشگری (مفصل اتصالی میان بناها)
 - K: ایجاد پارکینگ در زیرزمین و بدون خدشه به سیمای مرکز محله
 - L: ایجاد مسیر مخصوص سواره و چندان سازی پیاده از سواره
- ۴. منظر**
 - M: تقویت ورودی مجموعه و دید از خیابان باباافضل به مجموعه همچون گذشته
 - N: طراحی میلمان شهری و فضای جمعی
 - O: افزایش فضای تنفس محله

تصویر ۷. پلانی راهبردی برای احیا و طراحی میان‌افزا در بافت مرکز محله پنجه‌شاه کاشان. مأخذ: نگارندگان.

میان‌افزا در بافت پنجه‌شاه دست می‌یابیم. با استفاده از احکام و برنامه کلی‌ای که در طراحی مجموعه فرهنگی-گردشگری با هدف احیای مرکز محله پنجه‌شاه به دست آمده است به پلانی راهبردی برای طراحی میان‌افزا در بافت می‌رسیم. این پلان (تصویر ۷) شامل چهار بخش و راهکار کلی است.

الف- تصویری از کلیت کاربری‌های پیشنهادی و موجود در بافت مورد نظر؛

ب- برنامه کالبدی احیای مرکز محله؛

ج- نوع مداخله و حل دسترسی پیاده و سواره به بافت؛

د- راهکارهایی برای ارتقای کیفیت منظر شهری و اصالت این بافت.

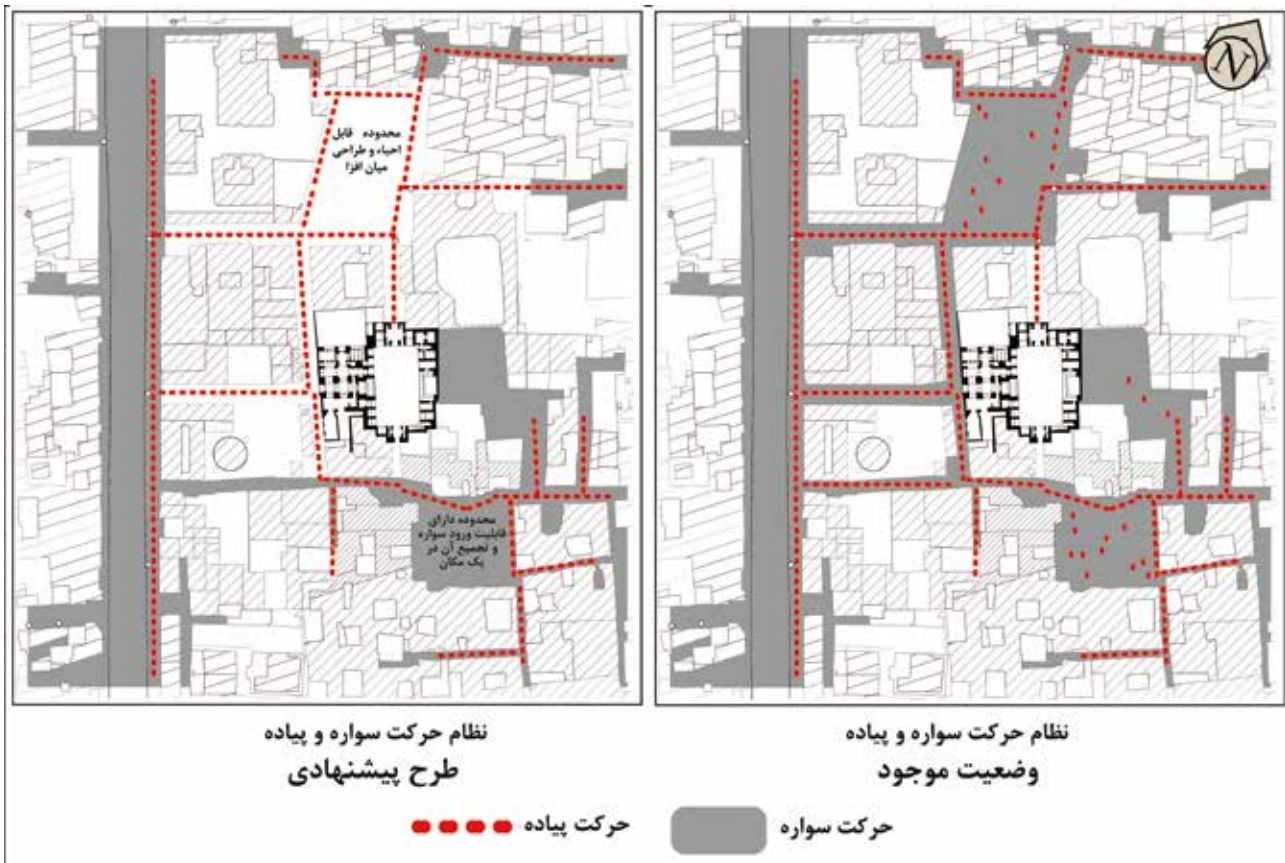
تصویر ۸. نظام حرکت سواره و پیاده در بافت مورد نظر و طرح پیشنهادی آن طبق راهبردها. مأخذ: نگارندگان.

در حال حاضر، مرکز محله پنجه‌شاه دارای نظام حرکتی سواره و پیاده مشخص نیست (تصویر ۸، سمت راست)؛ ورود سواره به بافت از تمامی کوچه‌های فرعی منشعب از خیابان باباافضل میسر است. تداخل سواره و پیاده، و ورود و توقف بدون محدودیت سواره در هر قسمتی از بافت، باعث اغتشاش بصری و اولویت سواره در آن شده است. لازمه احیا و طراحی میان‌افزای این بافت تفکیک و به حداقل رساندن تداخل ورود سواره و پیاده و ایجاد مسیر مشخص ورود و توقف سواره است. در شمال بقعه (مکان گرمابه آقا‌شاه در گذشته) محدوده‌ای وجود دارد که قابلیت احیا و طراحی میان‌افزا را دارد و در وضعیت کنونی توقفگاه موقت سواره است. ایجاد تمهیدات مناسب، اختصاص ورود سواره صرفاً از یکی از سه کوچه منتهی به مرکز محله، و ایجاد پارکینگ سواره در فضای جنوبی بقعه، گزینه‌های مناسبی برای ساماندهی نظام حرکت سواره و پیاده در این بافت هستند (تصویر ۸، سمت چپ). در ادامه با توجه به پلان راهبردی ارائه‌شده (تصویر ۷)، تعریف نظام حرکتی پیاده و سواره در بافت، و شناخت راهبردهای صورت‌گرفته طبق جدول سوات، به برنامه‌ای راهبردی برای طراحی میان‌افزا و احیای این مرکز محله طبق جدول ۷ می‌رسیم.
