مستندسازی و ارزیابی بازسازی باغ‌های تاریخی همدان براساس منشور فلورانس (مطالعه موردی: باغ نظری و باغ خانه آمریکایی‌ها)

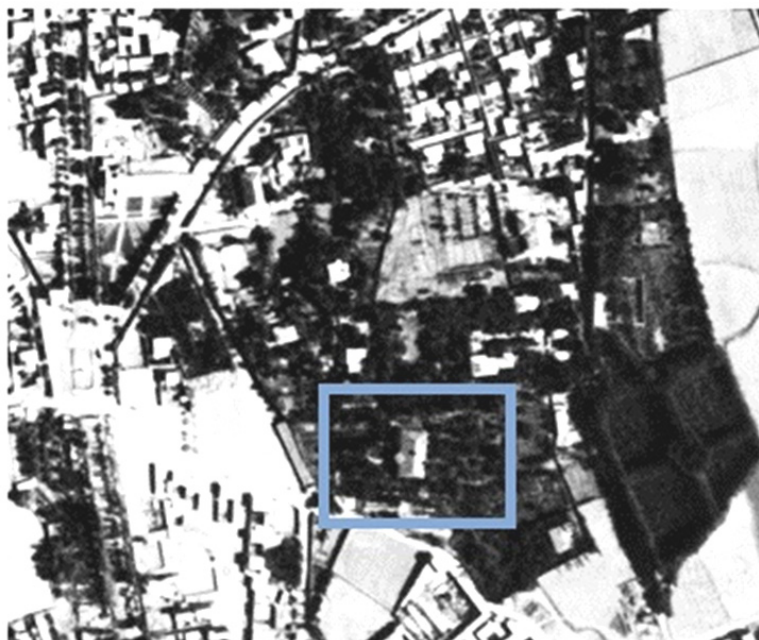
تصویر ۱. موقعیت قرارگیری باغ نظری در عکس هوایی سال ۱۳۳۵. مأخذ: سازمان نقشه برداری استان.

یکی از باغ‌های تاریخی شهر همدان که در اواخر دوره قاجار و اوایل پهلوی ساخته شده است. این باغ در میدان دانشگاه، خیابان عارف قزوینی - چهار راه نظری واقع شده است. کاربری باغ در گذشته محل سکونت کنسولگری انگلیس ساکن در همدان بوده است (تصویر ۱).

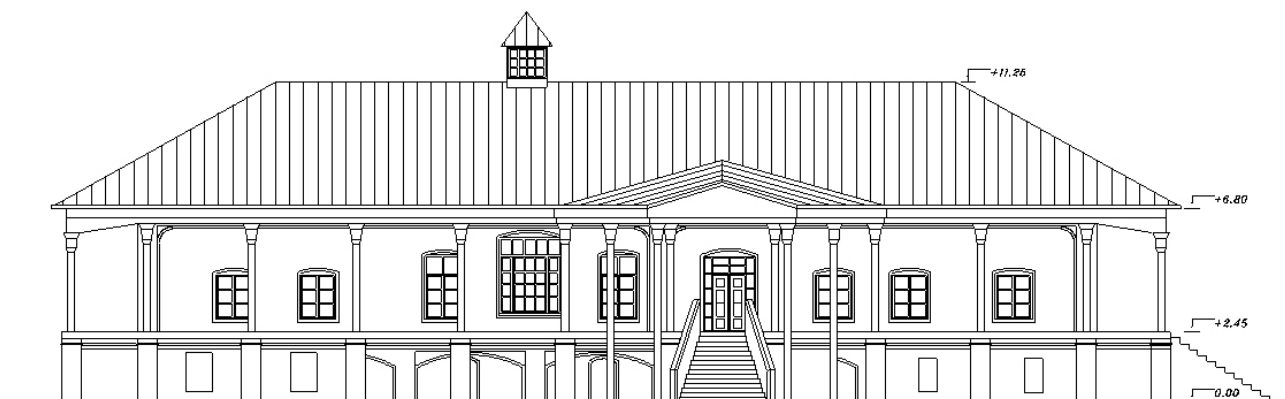
تصویر ۲. نمای غربی عمارت باغ نظری همدان. مأخذ: آرشیو اداره کل میراث فرهنگی، صنایع دستی و گردشگری استان همدان، ۱۳۹۲.

به نظر می‌رسد که براساس فیش ترکیب‌بندی، تغییراتی در روابط عناصر باغ، پلان، مقاطع و نماها صورت نگرفته و تنها تغییر آن حذف پله‌های الحاقی در شمال کوشک است که در کاربری قبل به آن اضافه شده بود. آنچه که بیش از هر چیز در باره عمارت این باغ قابل توجه است تأکید بر طبقه اول ساختمان بوده است (تصویر ۲).

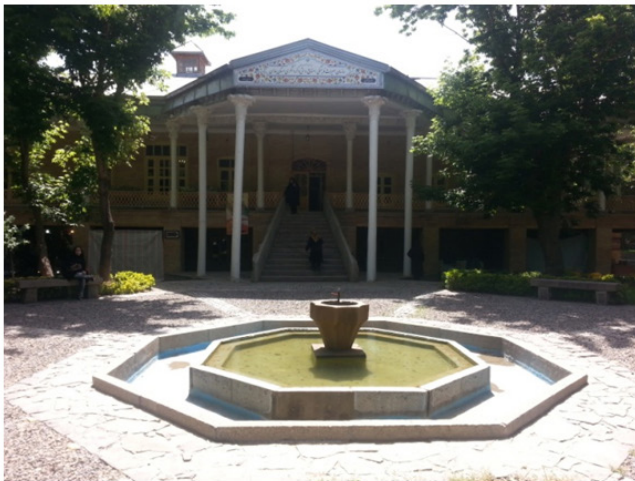
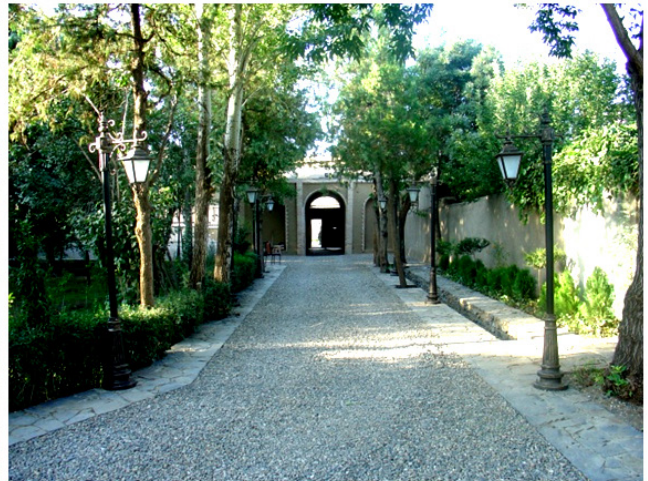
تصاویر ۳ و ۴. از راست به چپ: نمای سردر ورودی و نمای غربی عمارت باغ نظری همدان. مأخذ: آرشیو اداره کل میراث فرهنگی، صنایع دستی و گردشگری استان همدان، ۱۳۹۲. دید و منظر باغ از طریق محور شرقی- غربی و ایوان‌های ستون‌دار پیرامون کوشک در داخل باغ صورت می‌گیرد و کاشت درختان در این محور به سایه‌اندازی، پرسپکتیو و

تصویر ۴. از راست به چپ: نمای سردر ورودی و نمای غربی عمارت باغ نظری همدان. مأخذ: آرشیو نگارندگان.

تصویر ۳. از راست به چپ: نمای سردر ورودی و نمای غربی عمارت باغ نظری همدان. مأخذ: آرشیو نگارندگان.

می‌شده است. از سال ۱۳۷۱، باغ مورد استفاده آموزشی بوده و چنانچه مدتی دانشکده معماری و مدرسه راهنمایی وابسته به دانشگاه آزاد اسلامی در این محل واقع بوده است (آرشیو سازمان میراث فرهنگی و گردشگری استان همدان، ۱۳۹۲). در حال حاضر کاربری باغ سازمان میراث فرهنگی و گردشگری استان است (تصاویر ۳ و ۴).

تقویت منظر کمک بسیاری می‌کند (تصاویر ۳ و ۴).

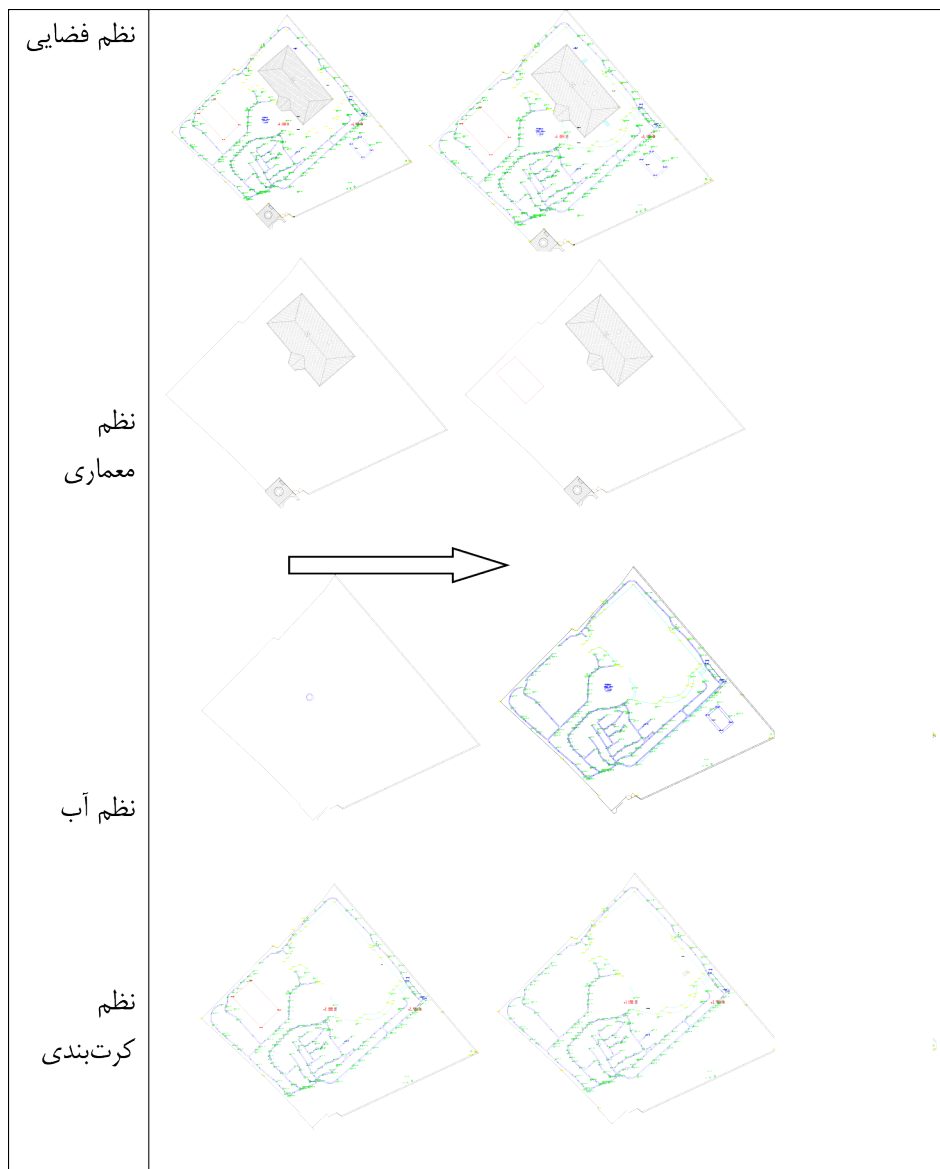
نظم معماری آب در این باغ به اشکال مختلف آب روان در جوی‌ها و آب ساکن در حوض مقابل عمارت و استخر در باغ است. حوض هشت ضلعی مقابل عمارت به شکل اولیه مرمت شده، استخر واقع در ضلع شرقی باغ پوشیده شده و در دو قسمت باغ آثار جویها دیده می‌شود که با تغییر در سیستم آبیاری کاربردی ندارند و در حال حاضر آبیاری باغ از طریق چاه به صورت سنتی صورت می‌گیرد (تصویر ۵).

نظم معماری باغ، گوشک واقع در ضلع شرقی مهم‌ترین عنصر معماری باغ است، و عمارت سردر از طریق دو محور با گوشک در ارتباط است. در مرمت و بازسازی عناصر ساختمانی از جمله گوشک و سردر تغییراتی در کالبد بنا صورت نگرفته، اما در حین بازسازی گوشک تزییناتی به آن اضافه شده است. دو محور اصلی شرقی- غربی، شمالی و جنوبی، گوشک، حوض و عمارت سردر عناصر اصلی این باغ هستند که در بازسازی به شکل اولیه مرمت شده‌اند و تغییر در ساختار فضایی باغ در قسمتی از مسیرهای فرعی ضلع جنوبی و کرت‌بندی‌ها رخ داده است (تصویر ۵).

تصویر ۵. لایه‌های انتظام باغ نظری. مأخذ نقشه پایه: آرشیو اداره کل میراث فرهنگی، صنایع دستی و گردشگری استان همدان تحلیل نگارندگان، ۱۳۹۴.

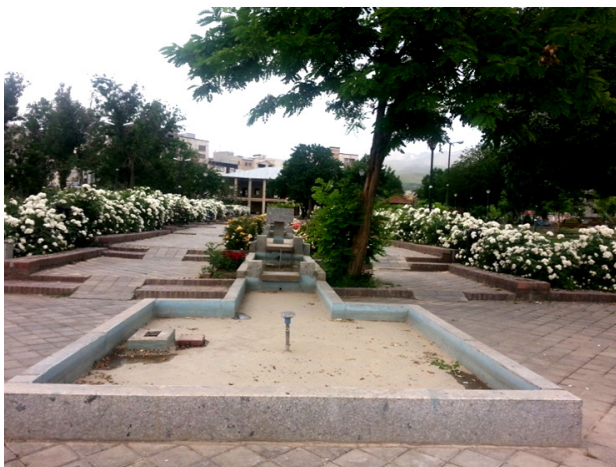
تصویر ۷. محور آب مقابل عمارت باغ‌خانه آمریکایی‌ها. مأخذ: آرشیو نگارندگان، ۱۳۹۲.

داشت (زند، ۱۳۸۷: ۸۲). در حال حاضر آبیاری باغ از طریق چاه صورت می‌گیرد. بستر موجود باغ دارای توپوگرافی است و مطالعات میدانی نشان می‌دهد که تغییراتی در بستر اولیه باغ صورت گرفته و براساس وضع موجود بازسازی شده است. مدارک نشانگر آن است که انتظام آب این باغ در گذشته به صورت ساکن در حوض مقابل عمارت و هسیل واقع در ضلع جنوبی باغ و آب روان در جوی‌ها بوده است (تصویر ۷). مطالعات نشان می‌دهد که در بازسازی باغ تغییرات زیادی در سیستم آبیاری ایجاد شده است اصیل باغ از بین رفته، حوض مقابل عمارت که به شکل قبلی مرمت شده کاربردی ندارد و محور آب مقابل عمارت به همراه حوض‌هایی طبق وضع موجود طراحی شده‌اند.

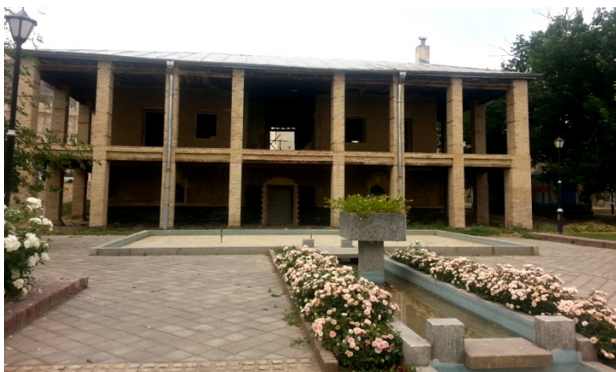
تصویر ۸. نمای جنوبی عمارت باغ‌خانه آمریکایی‌ها. مأخذ: آرشیو نگارندگان، ۱۳۹۲.

براساس فیش اطلاعات نظم معماری، کوشک تنها عنصر باغ است که تغییراتی در آن صورت نگرفته و در حال بازسازی و مرمت است. نظم فضایی باغ براساس تغییرات صورت گرفته در نظم گیاهی، کرت بندی و تعریف محورهای حرکتی دچار تغییرات زیادی شده و مرمت آن براساس وضع موجود صورت گرفته است (تصویر ۸).

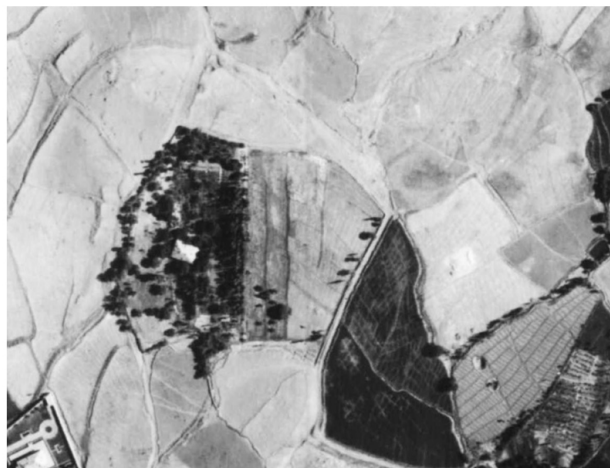
تصویر ۶. موقعیت قرارگیری باغ‌خانه آمریکایی‌ها در عکس هوایی سال. مأخذ: سازمان نقشه‌برداری کشور.

یکی از زیباترین باغ‌های تاریخی همدان است که در ۳۰ متری عمار، پشت آپارتمان‌های جانبازان واقع شده است. موقعیت باغ در خارج از شهر بوده و با گسترش شهر در میان فضاهای مسکونی قرار گرفته است. کاربری این باغ در دوران قاجار بیمارستان و درمانگاه آموزشی بوده و در حال حاضر به عنوان پارک مورد استفاده عموم قرار گرفته است (تصویر ۶). براساس فیش اطلاعات تاریخی باغ، می‌توان به خاطرات ظهیرالدوله و هوگوگروته اشاره کرد. عصر برحسب دعوت روحانیون آمریکایی رفتیم به مدرسه آنها، بی‌اندازه وضع مدرسه و تربیت و شققت و خدمت آنها را پسندیدم. بیشتر از بیست سال است که این مدرسه آنها در همدان مفتوح شده است ۵۰ نفر شاگرد پسر و گویا ۱۰۰ نفر دختر دارند. مریضخانه خیلی خوبی هم دارند که سالی ده بیست نفر گذشته از مریض‌های عادی در آنجا عمل می‌کنند (وحیدنیا، ۱۳۸۵: ۴۷). در جای دیگر در سفرنامه هوگوگروته آمده است که بعد از عبور از کوچه پس کوچه‌های شلوغ بازار و گذشتن از محله شرقی شهر که در پای کوه الوند واقع است و خانه‌هایش درون باغ‌های بزرگی قرار دارند، به قصر میسیون آمریکایی‌ها می‌رسیم، میسیون آمریکایی‌های همدان درون باغی بزرگ قرار دارد و دارای یک بیمارستان ۳۰ تخت خوابه یک اتاق جراحی و یک داروخانه است (گروته، ۱۳۶۹)؛ (تصویر ۷). براساس فیش اطلاعات ساختار فیزیکی، آب عنصر اصلی شکل‌گیری باغ‌ایرانی از جمله باغ‌های همدان است. منبع تأمین آب باغ از طریق چشمه بوده است. در ناحیه جنوبی تپه چشمه آبی است قابل شرب که هسیل^۱ کوچکی را پر می‌کرد و آب آن جهت آبیاری درختان باغ نورمهال مصرف

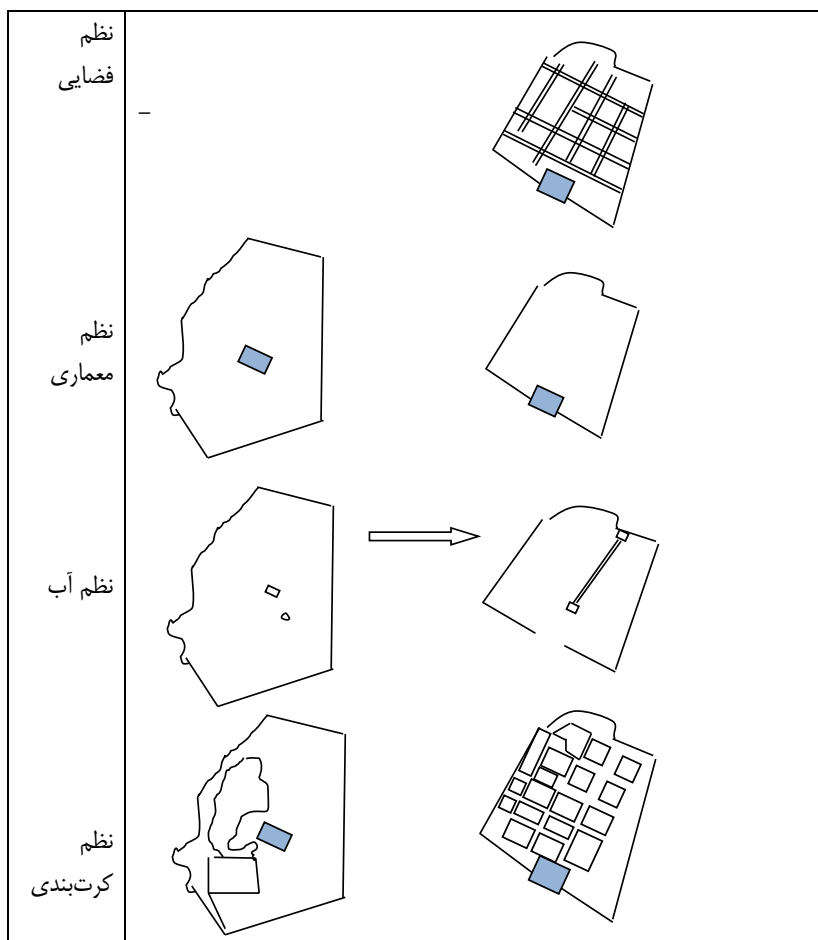
بررسی نظم گیاهی باغ نشان می‌دهد که پوشش گیاهی جنوب باغ به بافت شهری اضافه شده و قسمت شمالی آن هم در بازسازی تغییرات زیادی داشته است. در ابتدا کرت‌بندی‌های باغ دارای انسجام و پیوستگی بیشتری با اطراف و کوشک بوده، و بازسازی کرت‌ها و محورهای فرعی و مسیرها براساس وضع موجود صورت گرفته است. با توجه به مطالعات میدانی و عکس هوایی پوشش گیاهی باغ از درختان گردوی بسیار به

صورت انبوه همراه با درختان دیگر مطابق با اقلیم منطقه از جمله: بادام، سیب، هلو و توت است که در بازسازی باغ مورد توجه واقع نشده و علاوه بر کاشت درختان جدید بوته های تزئینی هم در باغ کاشته شده است (تصویر ۹).

تصویر ۹. نمایش لایه های انتظام باغ خانه آمریکایی ها، مأخذ نقشه: آرشیو اداره کل میراث فرهنگی، صنایع دستی و گردشگری استان همدان. تحلیل از نگارندگان، ۱۳۹۳.
