مقاله پژوهشی

مسجد جامع ساوه در گذر زمان با تکیه بر روایات تاریخی و شواهد

لیلا افشار^۱، شهره جوادی^۲

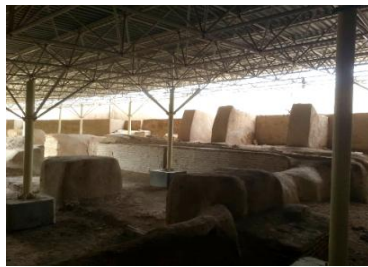
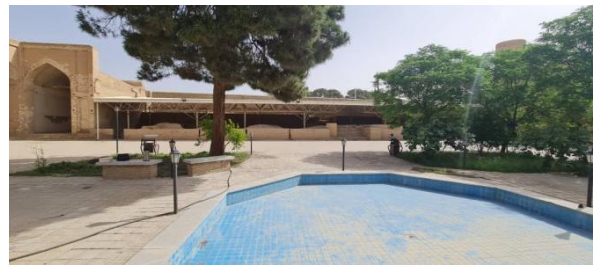
تصویر ۱ الف. نمای بیرونی شبستان شمالی. عکس: سید امیر منصوری، ۱۴۰۱.
ب. نمای داخلی شبستان شمالی. عکس: سید امیر منصوری، ۱۴۰۱.
ج. ازاره ستون با نقش و نگار گچی به رنگ سرخ و سیاه، شبستان شمالی. عکس: سید امیر منصوری، ۱۴۰۱.

گرداگرد حیاط مسجد در سه جهت ناوها (دهانه با تاق آهنگ یا گهواره‌ای) قرار دارند که ناوهای شمالی ریخته و اکنون شبستانی با سقف رفیع در آنجا برجاست (تصویر ۱ الف). در ضلع شمالی بقایای شبستان ستون‌دار- مسجد اولیه با ستون‌های چهارگوش خشتی- گلی و اندود گچ مشاهده می‌شود (تصویر ۱ ب). بر ازاره ستون‌ها آثاری از نقش و نگار گچی به رنگ سرخ و سیاه مشخص است (تصویر ۱ ج). شبستان شرقی با آثاری از اوایل اسلام و سلجوقی شامل دیوارهای خشتی با تزیین گچ سرخ و لایه روی آن از آجر است (تصویر ۲).

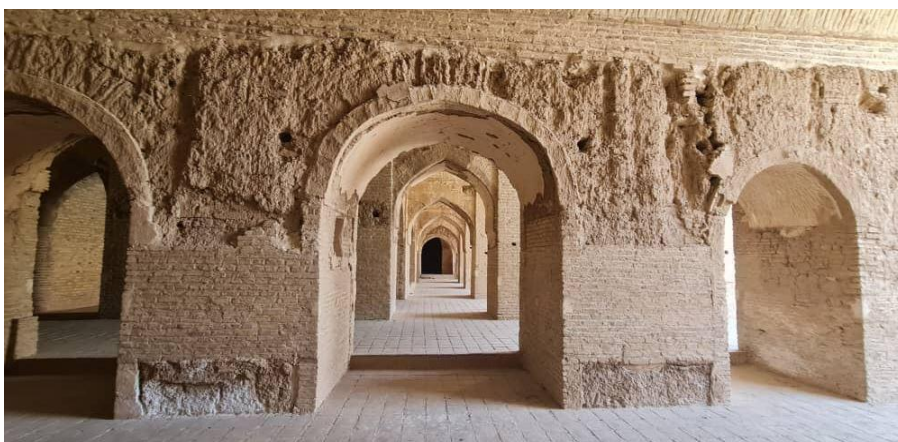
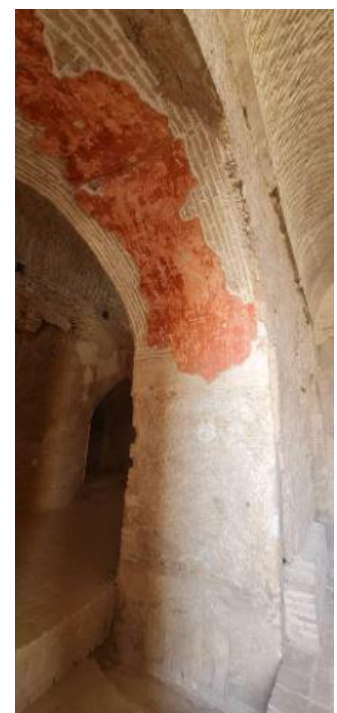
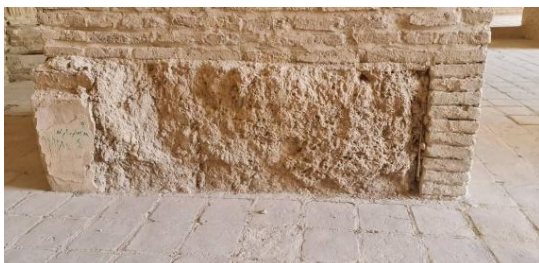
تصویر ۲. شبستان و ایوان شرقی، دیوار خشتی با اندود گچ سرخ، لایه زیرین دیوار آجری، ضلع شرقی. عکس: سید امیری منصوری، ۱۴۰۱.

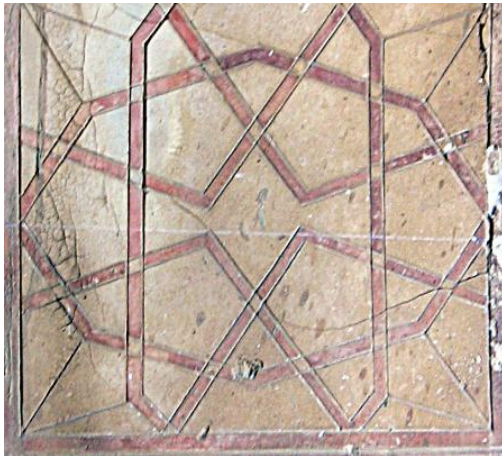
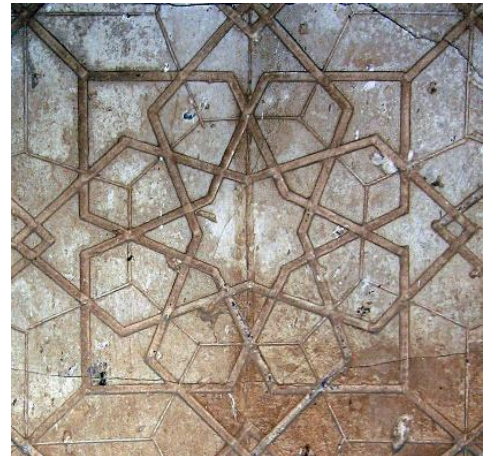
تصویر ۳. گچبری رنگین سفید و سرخ با نقوش هندسی، شبستان جنوبی. عکس: زهرا فرمانی، ۱۴۰۰.

جنوبی، در ضلع غربی یک گنبد کوچک روی چارتاقی فعلی اضافه کرده‌اند که امروز به آتشکده معروف است. طرح ایوان جنوبی و تزیینات آن به دوره ایلخانی شباهت دارد چنان‌که نظیر آن را در تزیینات گنبد سلطانیه شاهد هستیم. بر ازاره ستون‌ها آثاری از نقش و نگارهای گچی به رنگ سرخ و سیاه مشخص است (تصویر ۳ الف، ب، ج) (منصوری، ۱۴۰۱؛ جوادی، ۱۴۰۱).

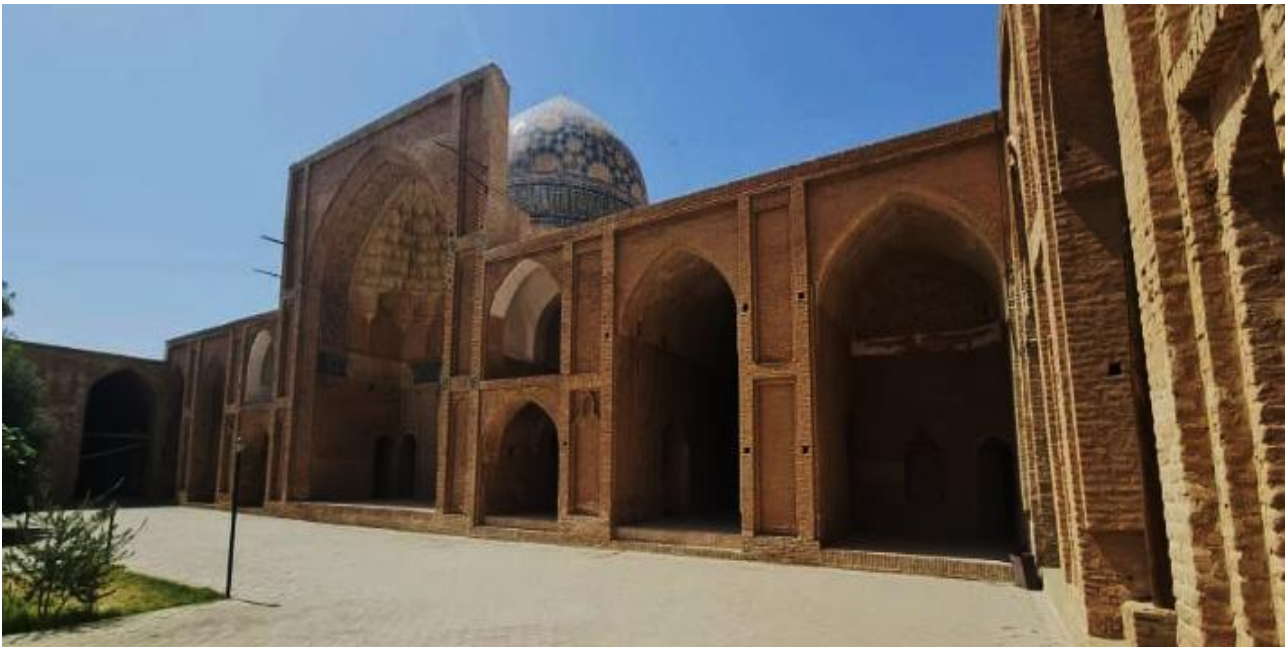
تصویر ۴. ایوان ضلع جنوبی. عکس: سید امیر منصوری، ۱۴۰۱.

مورخان و جغرافی‌نویسان اسلامی که دوره‌های رونق و آبادانی این مسجد را دیده یا وصف آن را از زبان دیگران شنیده‌اند، بیشتر به روایاتی غیر مستند و لفاظی پرداخته‌اند تا ارائه سند قابل توجه تاریخی. طرح مسجد اولیه ساوه شبستانی و ساده است که حول صحن مرکزی چهارگوش شکل گرفته و بر خلاف سایر مساجد که ایوان‌ها روبروی هم قرار دارند، در این مسجد ایوان جنوبی و غربی مقابل هم نیستند (تصاویر ۴ و ۵).

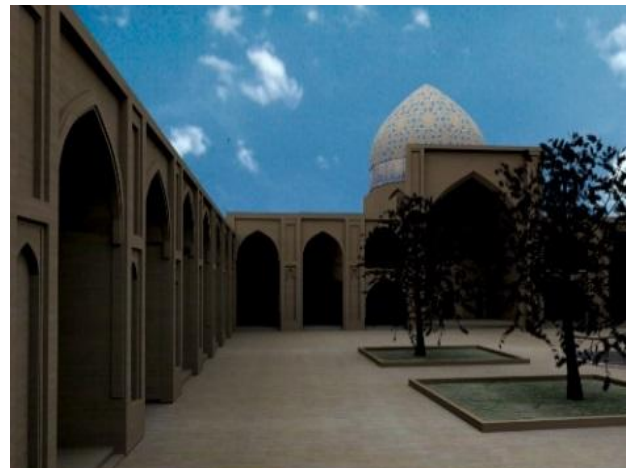
تصویر ۵. ایوان ضلع شرقی و جنوبی. عکس: سجاد مؤذن، ۱۳۹۹.

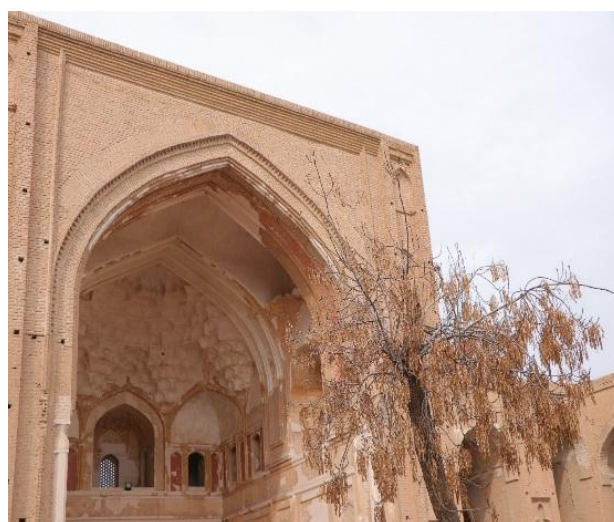
تصویر ۷. شبستان غربی، عکس: زهرا فرمانی، ۱۴۰۰.

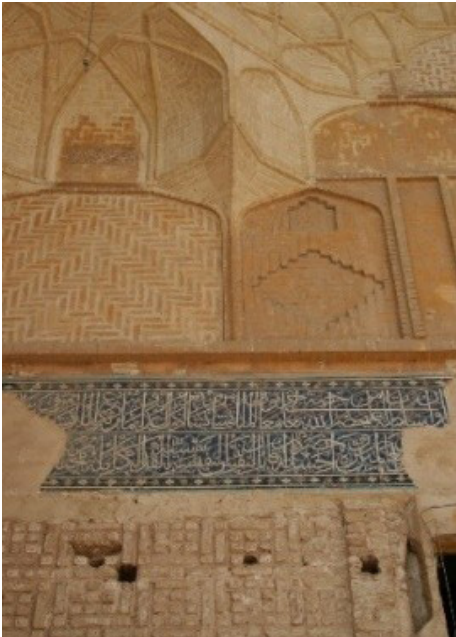
تصویر ۱۰. ایوان جنوبی، کتیبه کاشیکاری صفوی، روی تزیینات آجری سلجوقی. عکس: سید امیر منصور، ۱۴۰۱.

مقرنس‌های ساده و آجرهای مه‌ری مربوط به سلجوقی یا ایلخانی و کتیبه کاشی‌کاری مربوط به دوره صفوی است. آجرهای تزیینی ایلخانی در قسمت بالای ایوان زیر اندود گچ قاب‌بندی شده است (همان)، (تصاویر ۸ تا ۱۰). به نظر می‌رسد مسجد ساوه کهن‌ترین مسجد ایران حتی پیش از فهرج و تاریخانه است. دهانه‌های فرد نشان از قدمت مسجد و نبودن محراب دارد مانند ماندن آنچه در مسجد پیامبر دیده می‌شود. از آنجا که ساوه منطقه مهم و قابل توجهی بوده بدیهی است که مسجدی با عظمت در صدر اسلام بوده باشد، یعنی اوایل اسلام، همان سال‌های اولیه قرن یک ه. ق. بنایی ساده با شبستان ستون‌دار و بدون محراب کاملاً با الگوی مسجد پیامبر ساخته شده است. گرچه نام ساوه و مسجد جامع ساوه به متون مورخین اسلامی و قرن سوم و چهارم ه. ق. باز می‌گردد اما این نکته نافی وجود مسجد در دوران قبل نیست. چنان‌که تاکنون مسجد ساوه مهجور مانده و اطلاعات دقیقی از آن در دست نیست.

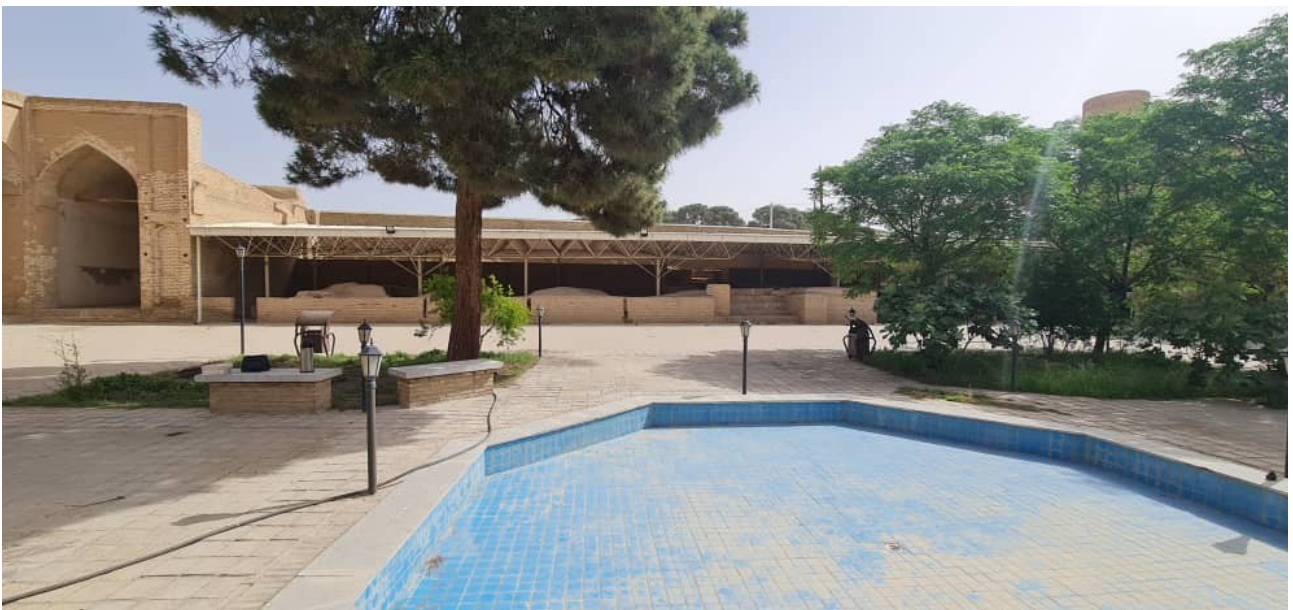
تصویر ۱۱. نمای بیرونی شبستان شمالی. عکس: سید امیر منصور، ۱۴۰۱.

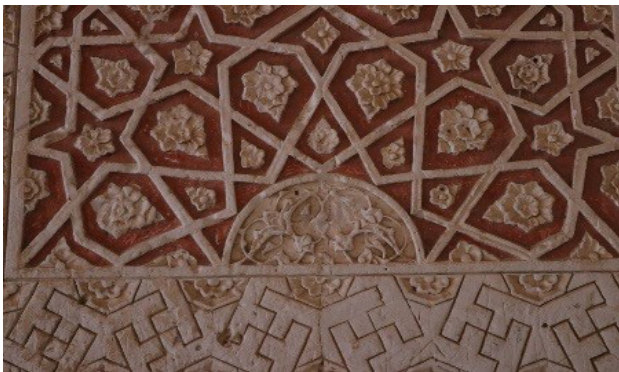
تصویر ۱۳. تزئینات گچی محراب گنبدخانه دوره صفوی. عکس: زهرا فرمانی، ۱۴۰۰.

به احتمال زیاد ایوان قبله در وضعیت کنونی به ویژه تزئینات محراب آن مربوط به دوره صفوی است. آثار محراب‌های گچبری سلجوقی روی ستون‌های مربع نشان از شبستان سلجوقی دارد (تصاویر ۱۳ تا ۱۵). سه محراب گچبری رنگین متعلق به سلجوقی و ایلخانی نیز در امتداد محراب قبله وجود دارد (تصاویر ۱۶ و ۱۷).

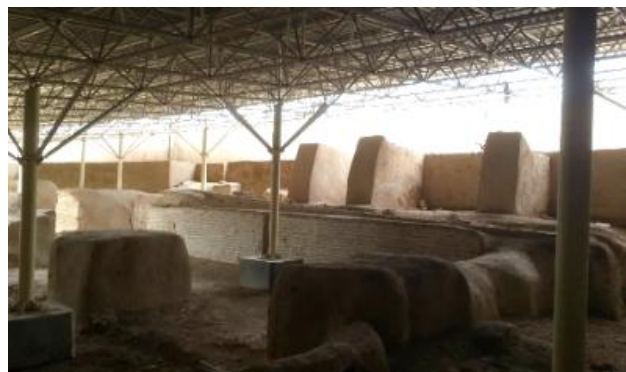
تصویر ۱۲. نمای داخلی شبستان شمالی. عکس: سید امیر منصوری، ۱۴۰۱.

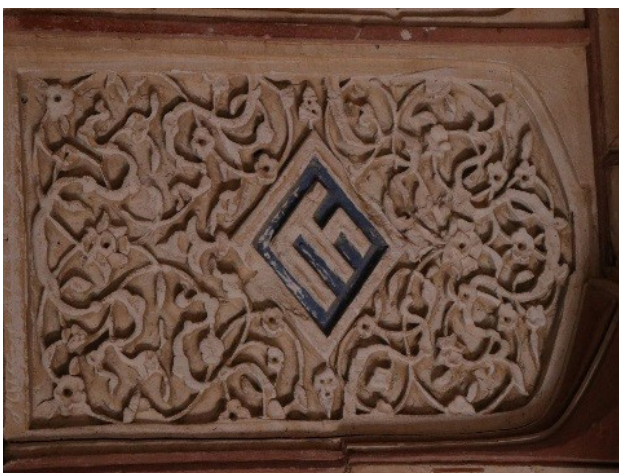
تصویر ۱۴. تزئینات گچی محراب گنبدخانه دوره صفوی. عکس: زهرا فرمانی، ۱۴۰۰.

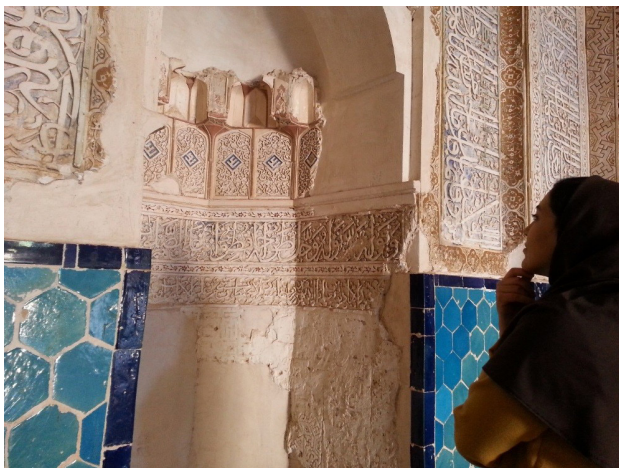
تصویر ۱۵. تزئینات گچی محراب گنبدخانه دوره صفوی. عکس: زهرا فرمانی، ۱۴۰۰.

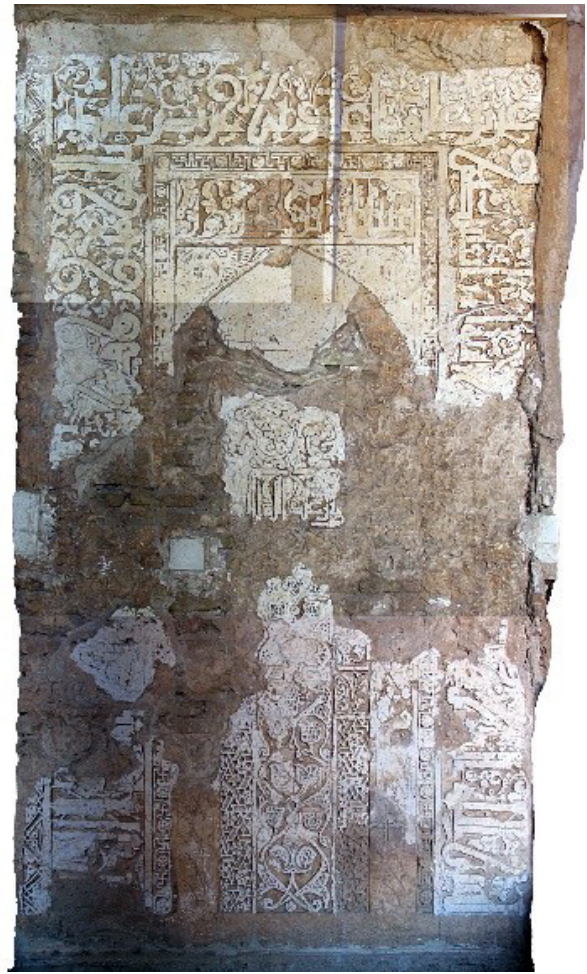
تصویر ۱۶. محراب‌های تزئینی گچبری رنگین، روی ستون‌های استوانه‌ای، مجاور شبستان قبله، آثار باقیمانده از دوره سلجوقی. عکس: سجاد مؤذن، ۱۳۹۹.

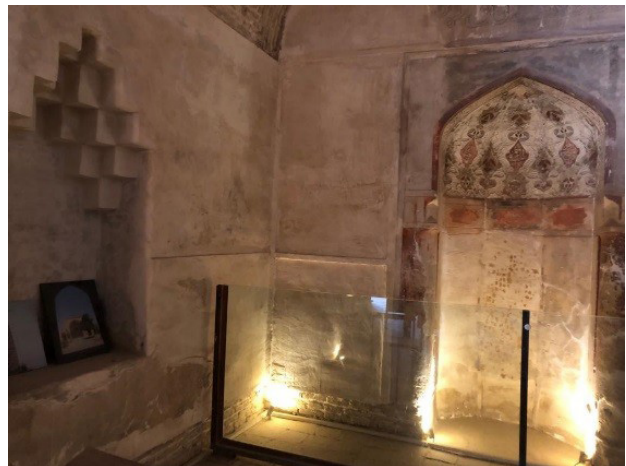
تصویر ۱۸. تزیینات محراب و نوع تاق بندی، دوره صفوی. ضلع جنوب غربی. عکس: سید امیر منصوری، ۱۴۰۱.

در بازدید میدانی اخیر مشخص شد این بنا جدید است و به دوره صفوی می‌رسد نوع تاق‌بندی و تزئینات به خصوص در محراب نشان از بنایی صفوی است (منصوری، ۱۴۰۱) که احتمالاً شبستانی خلوت بوده که برای چله‌نشینی استفاده می‌شده است (جوادی، ۱۴۰۱)؛ (تصاویر ۱۸ و ۱۹).

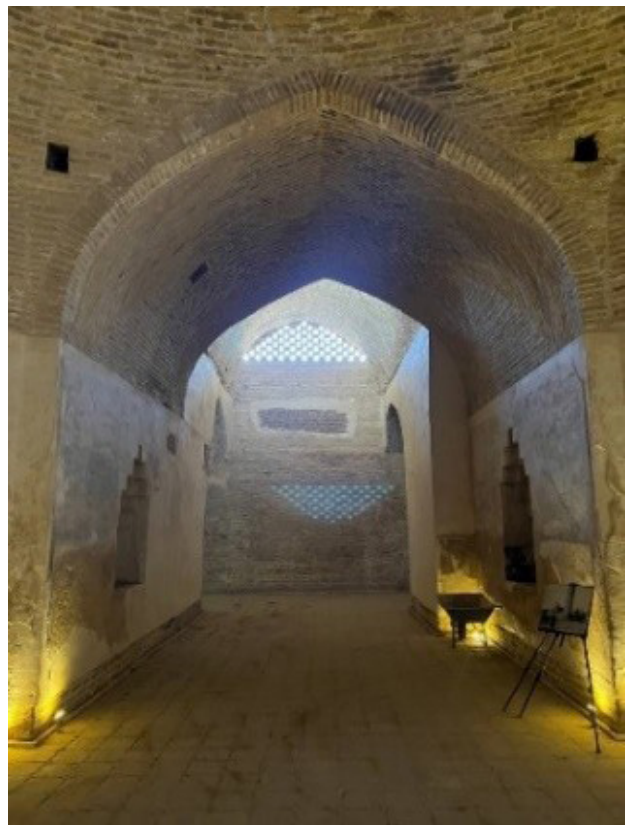
تصویر ۱۹. نمای بیرونی ضلع جنوب غربی. عکس: زهرا فرمانی، ۱۴۰۰.

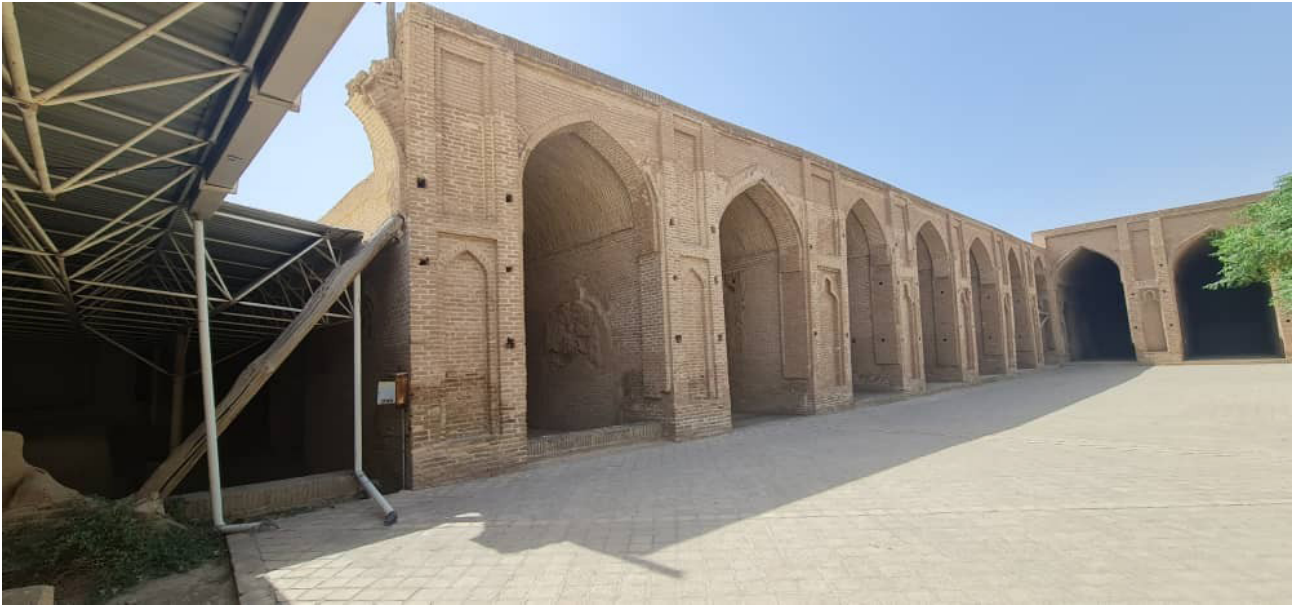
تصویر ۲۰. گردش ناو ضلع شرقی و ناوهای از بین رفته ضلع شمالی. عکس: سید امیر منصوری، ۱۴۰۱.
