Retrieving and Documenting the Changes in the Form and Function of Sheikh Lotfollah Monument

Based Upon Descriptive and Visual Documents and Oral History Studies

# بازیابی و مستندسازی تحولات کالبد و کارکرد بنای شیخ لطف‌الله بر اساس اسناد توصیفی و تصویری و مطالعات تاریخ‌شفاهی

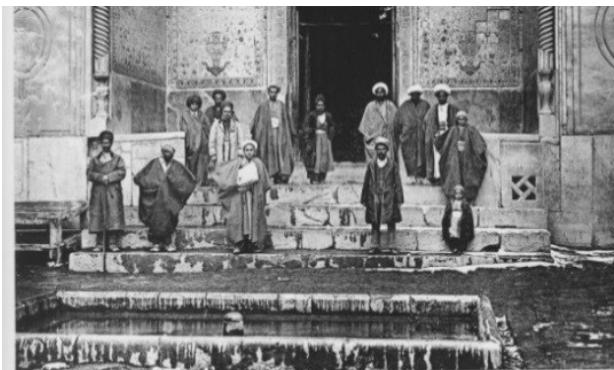
تصویر ۲. حوض تخریب شده مقبل بنای شیخ لطف‌الله، ۱۲۸۰، عکس فردیش زاره‌ماخند  
. Sarre, 1901

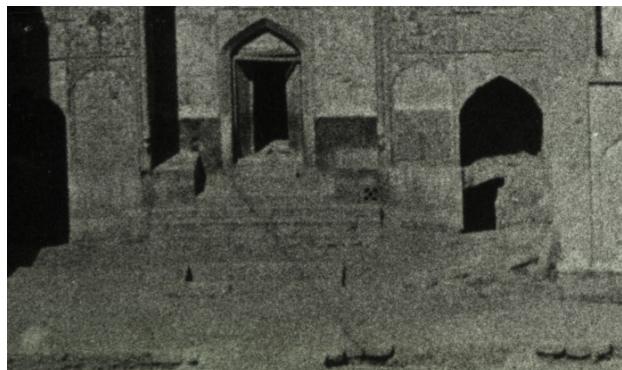
تصویر ۱. حوض تخریب شده مقابل بنای شیخ لطف‌الله، ۱۲۳۹، عکس ناشناس  
مأخذ: آرشیو نگارندگان.

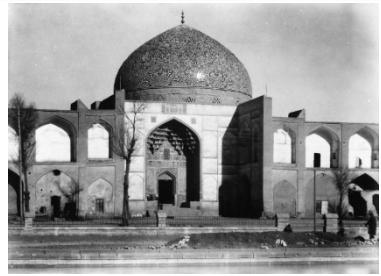
۱۳۰۴-۱۳۰۹
د. عکاس: برونس ماریه. مأخذ: /https://archnet.org		ج. عکاس: روبرت بایرون. مأخذ: /https://archnet.org

مرحله چهارم، در سال ۱۳۰۹ بر اثر آسیب اندود گچ و ریختن بخشی از آن، مجدد روی نما اندود گچی جدید کشیده شد. اندود گچ جدید بدون تزیینات و ساده اجرا شد. همچنین در این زمان سه کتبیه کاشی هفت‌رنگ در بخش بالای جلوخان به بنا اضافه شد **(جدول ۳، تصاویر ج، د).**

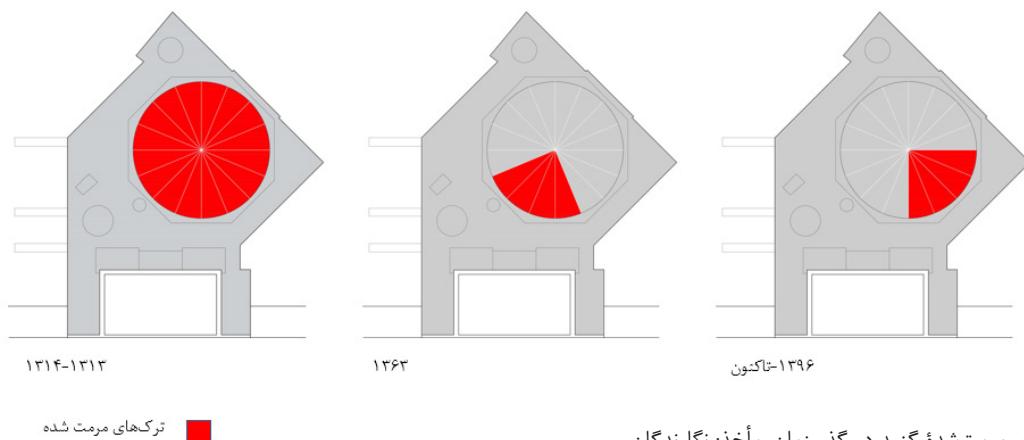
تصویر ۳. ترک‌های مرمت‌شده گنبد در گذر زمان. مأخذ: نگارندگان.

ولی با وجود چوب‌بست اطراف گنبد، تا سال ۱۳۱۴ مرمتی روی آن انجام نشد (همان) (جدول ۴، تصویر الف). سرانجام در اواسط سال ۱۳۱۴ ش سنمبار، غفار کاشی‌تراش و معارفی با پیاده کردن طرح قالب گنبد بر روی زمین، کار را شروع کردند (مهران، ۹-۷، ۱۳۵۴). قالب ترک‌ها در آن زمان زیر گنبدخانه ساخته شد (جدول ۴، تصویر ب). مرمت هشت ترک گنبد توسط استاد غفار کاشی‌تراش و معارفی انجام شد. در ادامه، تا آخر سال ۱۳۱۵ ش نیز هشت ترک دیگر گنبد توسط نصرت‌الله مشکوتی و معارفی مرمت و اجرا شد (تصویر ۳). در آن زمان فرهنگ نقاش، طرح کاشی‌های گنبد را پیاده کرد. علی‌اصغر حکمت، وزیر معارف وقت نیز بودجه مرمت گنبد را تأمین کرد. در طی این مرمت، جهت کم‌شدن وزن گنبد، حدود ۴۰ سانتی‌متر شفته پوسیده روی گنبد برداشته شد. در اجرای مجدد گنبد آن را با ملات سیمان

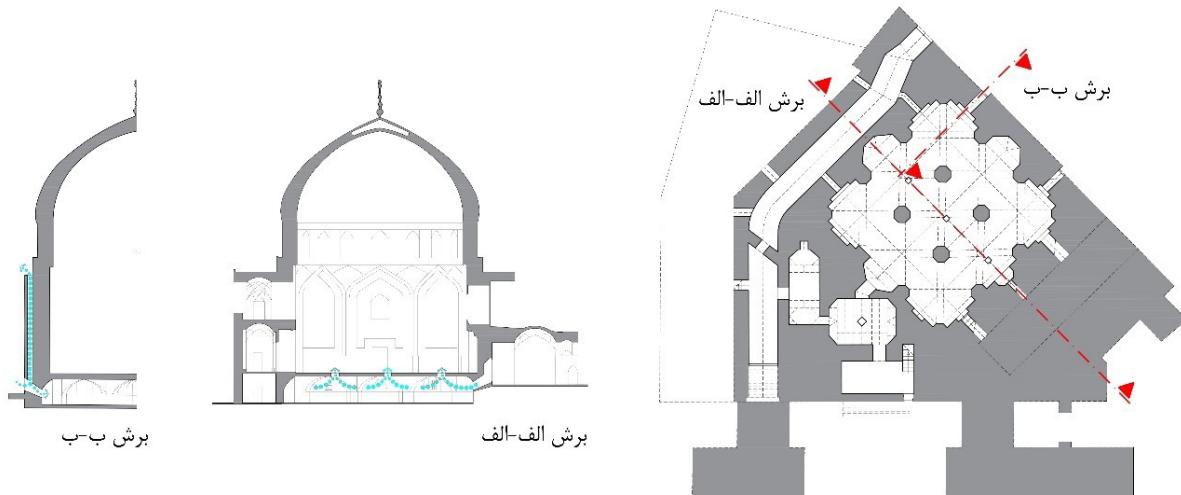
تصویر ۴. راست: پلان زیرزمین؛ وسط: برش الف-الف؛ چپ: برش ب-ب از نحوه کارکرد ناکش در زیرزمین بنای مأخذ نگارندگان.

تکنیک ساخت زیرزمین بنای شیخ لطف‌الله دارای مهندسی ویژه‌ای بوده است. متأسفانه در حال حاضر به دلیل عدم شناخت کاربری اصیل بنا و مرمت‌های اشتباه انجام شده، کارکرد آن کاملاً تغییر کرده است ([فرشتنهزاد، ۱۳۸۹](#)). این تغییر کارکرد اکنون موجب ایجاد صدماتی جدی به بنا شده است. با بررسی‌ها، آشکار شد که - برخلاف تصور عامه مردم - کاربری این بخش، شبستان زمستانی نبوده است ([همان](#)). تحلیل‌های میدانی نگارندگان، کاربری این بخش را آشکار ساخت. این بخش همچون یک سیستم ناکش قوی و بزرگ در دفع رطوبت بنا به کار می‌رفته است. از شواهد این کارکرد، وجود دریچه‌های متعدد هوا با شیب به سمت بالا در سه سمت بناست. وجود این دریچه‌ها باعث جریان هوا در داخل این بخش می‌شد. ارتباط زیرزمین با شبستان زیر گنبد به وسیله پنجره‌های چوبی (اکنون فلزی است) در کف شبستان برقرار می‌شده است ([تصویر ۴](#)). وجود این پنجره‌ها هم سبب انتقال جریان هوا به شبستان زیر گنبد می‌شد و هم روشنایی زیرزمین را تا حدودی تأمین می‌کرد. بخش زیرزمین بنای شیخ لطف‌الله در دهه ۴۰ و ۵۰ جایگاه انبار آهن بوده است ([فرشتنهزاد، ۱۴۰۰](#)).

زیرزمین در گذشته فاقد کاشی در ازاره و کف بوده است. کاشی‌های نمای دیووار در زیرزمین بنا در بین سال‌های ۱۳۱۶-۱۳۱۲ توسط معارفی در ازاره‌های زیرزمین اجرا شد ([صفحه نخست پرونده ثبتی بنا، ۱۳۱۰؛ سجادی نائینی، ۱۳۸۷، ۱۱۰؛ ورجاوند، ۱۳۵۶](#)). در سال ۱۳۵۸ به دلیل شناخت ناکافی از بنا، طرح نامناسبی برای زیرزمین به اجرا گذاشته شد. در این طرح زیرزمین که ناکش بنا (شبکه بزرگ

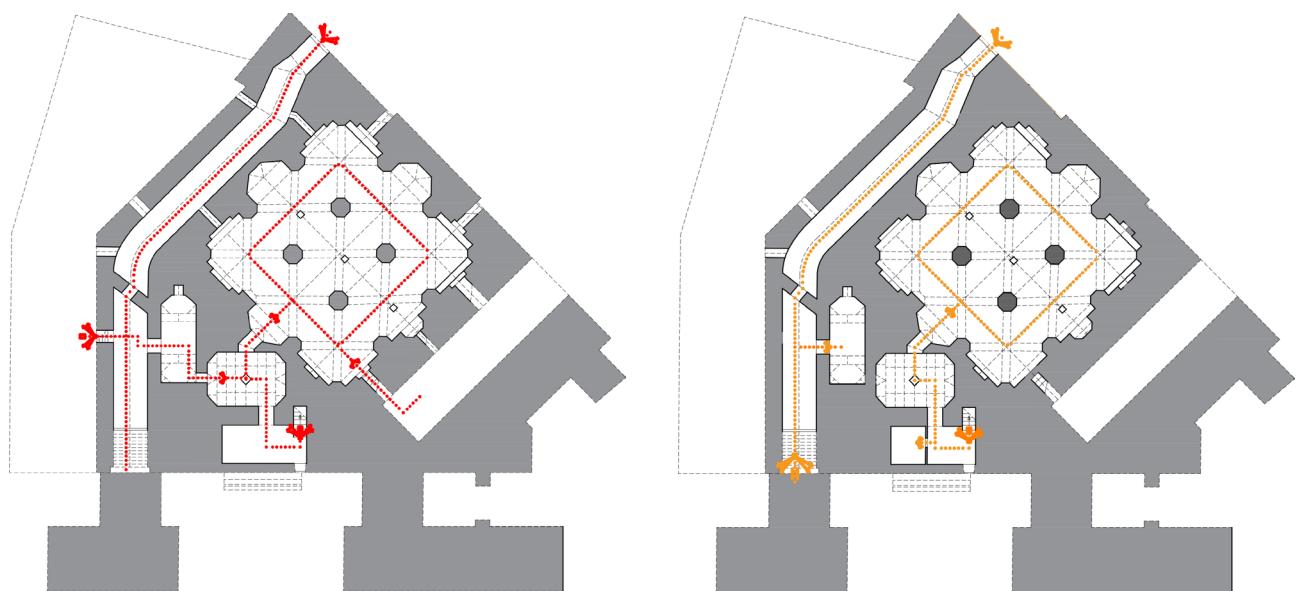
تصویر ۵. تحولات سیرکولاژیون زیرزمین زیرزمین بنای شیخ لطف الله. راست: سیرکولاژیون زیرزمین بنای در گذشته؛ چپ: سیرکولاژیون بنای اکنون. مأخذ: نگارندگان.

تھویہ هوای بنا) بود، به اشتباه به شبستان تغییر کاربری داد طبقه، سبب شده است که نسبت به سایر طبقات از اصالت و وضعیت کالبدی بهتری برخوردار باشد (تصویر ۵). این در حالی است که سایر طبقات بنا به دلیل عدم دسترسی سایر افراد به آن‌ها در شرایط بسیار نامناسبی از لحاظ کالبدی و کاربری قرار دارد. از اقدامات انجام‌شده در این طبقه، مرمت کاشی‌کاری‌های تاق دلان طبقه اول شیخ لطف‌الله در سال ۱۳۱۵ است (سجادی نائینی، ۱۳۸۷، ۱۱۰). همچنین کف شبستان و دلان که آسیب دیده بود، در همین سال توسط معارفی بازسازی و فرش شد (صفحه نخست پرونده ثبتی بنا، ۱۳۱۰).

تھویہ هوای بنا) بود، به اشتباه به شبستان تغییر کاربری داد (تصویر ۵).

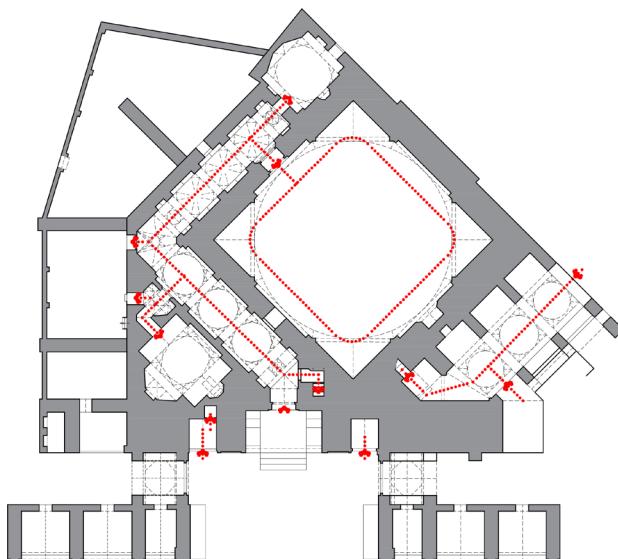
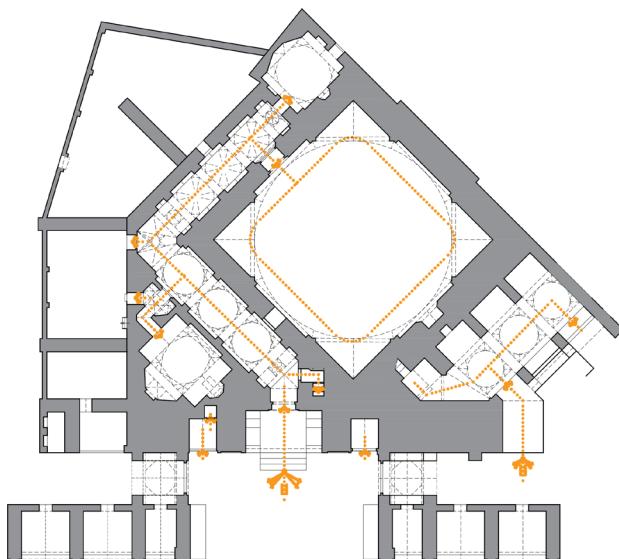
تصویر ۶. تحولات سیرکولاسیون طبقه اول بنای شیخ لطف الله. راست: سیرکولاسیون طبقه اول بنا در گذشته؛ چپ: سیرکولاسیون طبقه اول بنا، اکنون. مأخذ: نگارندگان.

به وجود آمده است. به گونه‌ای که سیرکولاسیون کاملاً جدیدی در بنا پدید آمده است. بسیاری از بازشوهای اصلی این بخش مسدود و به جای آن بازشوهای جدیدی ایجاد شده است. همچنین ارتباط داخلی این طبقه با اتاق‌های نمای شمالی کاملاً قطع شده است. با مطالعات میدانی در این طبقه، ورودی‌های مسدودشده در نقشه تصحیح شده، مشخص و جاگذاری شدند.

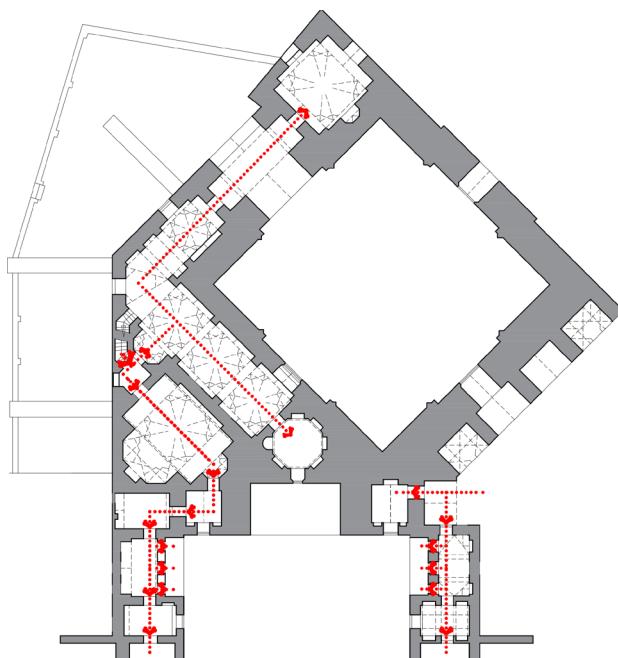
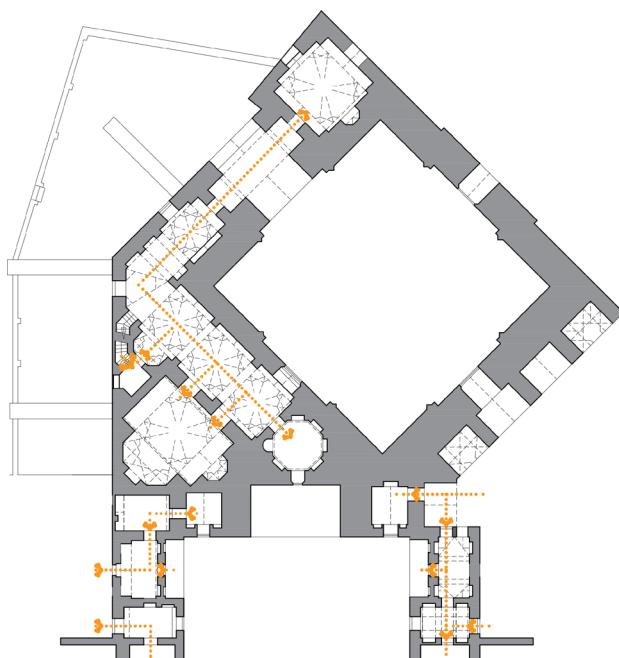
تصویر ۷. تحولات سیرکولاسیون طبقه دوم. راست: سیرکولاسیون طبقه دوم بنا در گذشته؛ چپ: سیرکولاسیون طبقه دوم بنا، اکنون. مأخذ: نگارندگان.

بدین ترتیب برای نشان دادن تحول در سیرکولاژیون و پلان بناء، تحولات ایجاد شده، ترسیم و مستندسازی شدند (تصویر ۷). بدنه طبقه دوم برخلاف طبقه اول کاشی کاری ندارد. در دهه‌های اخیر با الهام از نقوش کاشی‌های اصیل بنا، قسمت‌هایی از طبقه دوم کاشی کاری شده است. از دیگر تحولات این طبقه که در عکس‌های تاریخی سال ۱۳۰۳ دیده می‌شود، تخریب بخشی از تاق اتاق شمال شرقی بنا است. در جریان این تخریب شبکه‌های آجری در پنجره طبقه دوم فروریخت. امروزه شواهدی از وجود شبکه آجری در گذشته نمایان است.

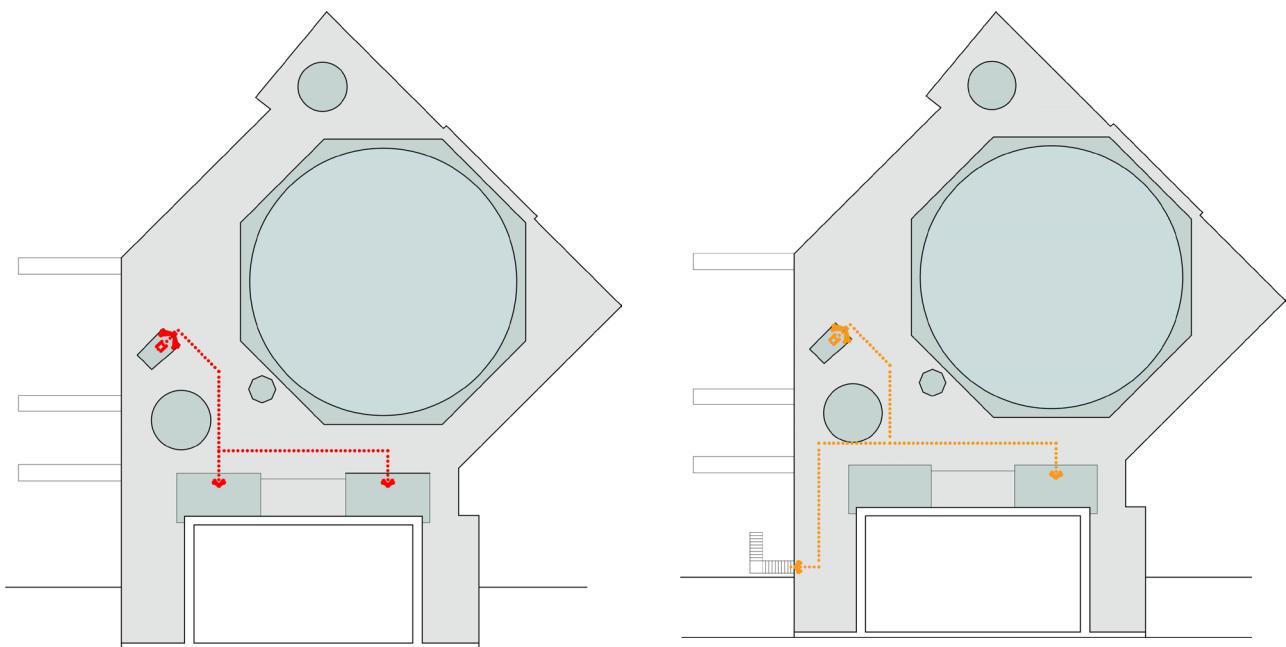
تصویر ۸. تحولات سیرکولاسیون بام بنای شیخ لطف الله. راست: سیرکولاسیون بام در گذشته؛ چپ: سیرکولاسیون بام بنای اکنون. مأخذ: نگارندگان.

**- تحولات بام**  
کفسازی بام شیخ لطف الله به طور کامل در سال ۱۳۳۵ تجدید شد. دو اتاقک در بام شیخ لطف الله با دسترسی مستقیم از بام وجود دارد. امروزه راه ورودی به یکی از این اتاقکها مسدود شده است. همچنان در سالهای اخیر برای ارتباط بام با اتاقهای شمالی طبقه دوم، راهپلهای تعییه شده است. در کالبد اصلی بنا این دسترسی وجود نداشته است و دسترسی به این اتاقها از داخل بنا و از طبقه دوم انجام می‌شده که امروزه مسدود شده است (تصویر ۸).

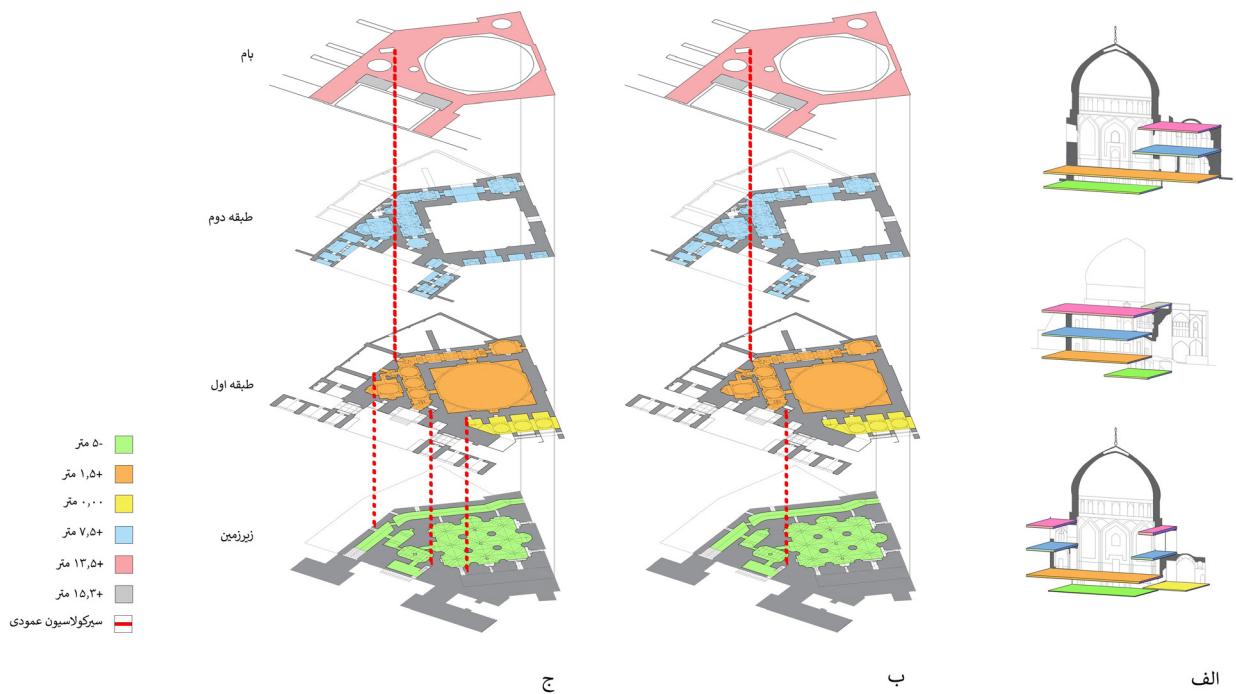
تصویر ۹. تحولات سیرکولاسیون های عمودی بنا؛ ب: سیرکولاسیون عمودی بنا در حال حاضر؛ ج: سیکولاسیون عمودی بنا در گذشته؛ تصاویر مسدود شده راه پله ها در مقایسه بخش ب و ج. مأخذ: نگارندگان.

دارد. در دو سمت این راهرو، روزن‌های انتقال هوا وجود داشته است. دریچه‌ها سمت جنوب راهرو به زیرزمین متصل می‌شود. دریچه‌های سمت شمال به خارج بنا راه دارند. امروزه تمامی این دریچه‌ها مسدود شده است. همچنین بازشویی که در گذشته این راهرو را به زیرزمین متصل می‌کرد نیز بسته شده و راه ارتقابی راهرو با زیرزمین کاملاً قطع شده است. راهپلهایی که از خارج بنا میان پشت‌بند اول و دوم به راهروی زیرزمین راه داشته، نیز بسته شده است (تصویر ۹). با قطع شدن مسیرهای ارتقابی به مرور، ارتباط این بخش با بنای اصلی قطع شد. اکنون کاربری این
