بازاندیشی تحلیلی ساختار معروف به گرمابه ایلخانی ربع رشیدی تبریز

مجتبی روشن^{*}، بهرام آجورلو^۱

بیان مسئله: ربع رشیدی یا گرمابه ایلخانی ربع رشیدی یک مجموعه معماري و بنا به آنچه در نزهت القلوب (۷۴۰ق.) آمده است «شهرچهای فرهنگی و دانشگاهی در شمال شرقی تبریز و در کوهپایه سرخاب بوده است که در عهد ایلخان سلطان محمد خدابنده اول جایتو با همت و نظارت خواجه رشیدالدین فضل الله همدانی طراحی و ساخته شد. بر اساس وقفنامه ربع رشیدی، مجموعه معماري شهرچه ربع رشیدی دارای بناهای همگانی و عام المفعة بسیاری بوده و گرمابه نیز داشته است؛ بنابراین، انتظار می‌رفت که در کاوشهای باستان‌شناختی ربع رشیدی نشانه‌هایی از گرمابه ربع رشیدی شناسایی و کاوش و خاکبرداری شود. کما اینکه در سومین فصل کاوش، در بخش جنوب شرقی محوطه تاریخی و اثر ملی ربع رشیدی، ساختاری خاکبرداری شده است که آن را صراحتاً یک گرمابه ایلخانی معرفی کرده‌اند. اکنون، پرسش بنیادین این نوشتار، چیستی و کارکرد ساختار معرفی شده به نام گرمابه ایلخانی ربع رشیدی است.

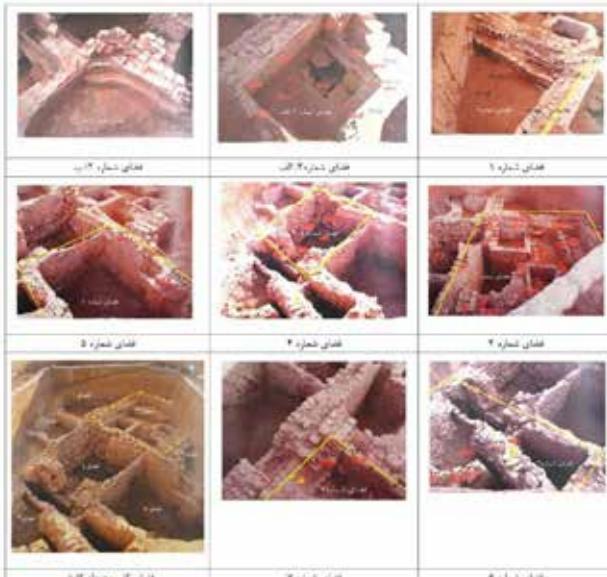
تصویر ۲. فضای بندی های درونی ساختار معماری مکشوف معروف به گرمابه در کاوشگاه ربع رشیدی. مأخذ: روحانگیز، ۱۳۸۶؛ با تراجمی تصویر از نگارندگان.

بیشتری در برابر آب دارد. ستری سنگ‌ها گاهی از ۲۰ تا ۶۰ سانتی‌متر است. از آجرهایی با اندازه‌های حدود $20 \times 20 \times 5$ سانتی‌متر در ساخت دیوارهایی با ستری ۱۵ ۵۵ سانتی‌متر، کفسازی و ساخت سکو – برای مثال سکوی آجری منحنی شکل در فضای شماره ۲ (ب) – و ایجاد تیغه‌های جداکننده بهره جسته‌اند. با چیدمان پهنای آجرها نیز چهار آبرو ساخته‌اند (ن.ک. تصویر ۲). در گزارش سال ۱۳۸۶ آمده است که در این ساختار از ملات‌های گل برای لشه‌های سنگ، گل-گچ برای آجرها و گچ-آهک (به میزان اندک) استفاده کردند؛ و هرچند که در گزارش (۱۳۸۶) به ۳ تا ۱۱ لایه اندود ملات‌های پایه آهکی در کف و دیوارها اشاره شده است، اما اثر نشانه‌ای از آنها و یا کاشی‌کاری و گچ‌کاری دیده نمی‌شود (ن.ک. تصویر ۳). در گزارش (۱۳۸۶) همچنین آمده است که ۱۵ هزار قطعه کاشی فیروزه‌ای و خرد سفالینه از گونه‌های سladoun، اسگرافیاتو، لاچوردی و زرین فام در فضاهای میان ساختار معروف به گرمابه ایلخانی پیدا شده است.

در سازه پلان دو گونه دیوار برابر آجری و سنگی دیده می‌شود؛ و البته، در اصل، به غیر از یک نیم‌ستون سنگی شیاردار در فضای شماره ۱ به درازای ۹۰ سانتی‌متر و بازمانده یک طاق آجری در فضای شماره ۲ (ب)، عنصرهای سازه‌ای دیگری دیده نمی‌شود. همچنین باید تأکید شود که هیچ اثری از آوار سقف و چگونگی پوشاندن فضاهای درونی سازه و اتصالات دیده نمی‌شود و البته گزارش هم نشده است (ن.ک. روح‌انگیز، ۱۳۸۶).

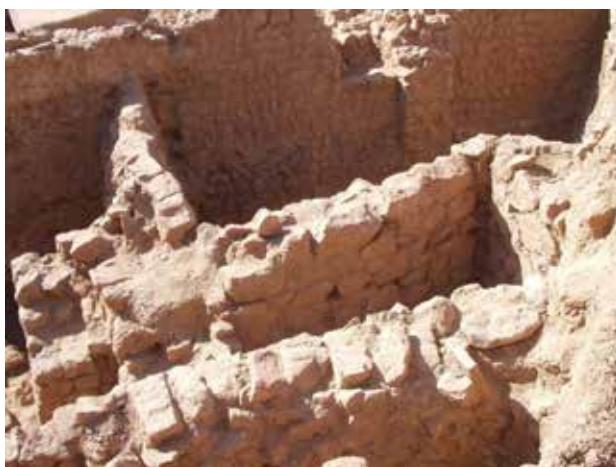
تصویر ۳. نمایی از دیوارهای بی آرایه و بدون آهکبری ساختار معماری معروف به گرمابه در کاوشگاه ربع رشیدی. مأخذ: نگارندگان.

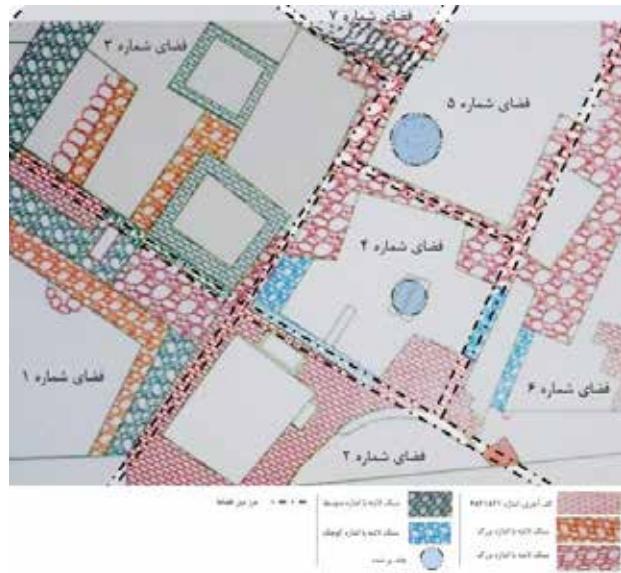
تصویر ۴. پلان فضابندی‌های درونی ساختار معماري مکشوف معروف به گرمابه ربع رشیدی. مأخذ: نگارنده‌گان؛ بر اساس طرحی از روح‌انگیز، ۱۳۸۶.

• ساختار پلان
پلان یافته شده آشکارا هیچ نظم هندسی و سلسله مراتب دسترسی و راستای خاصی ندارد؛ به گونه ای که از این پلان، برای مثال، عنصرهای معماری معرف گرمابه چون درگاه و هشتی و سربینه درک نمی شود. حتی دو ساختاری که شبیه حوضچه هستند و اساس ایده گرمابه را شکل می دهند نیز دارای پیوند کارکردی با یکدیگر نیستند و کارکرد آنها در ساختار یکپارچه پلان هنوز مشخص نیست (ن. ک. تصویر ۲، ۳ و ۴). همچنین، در چند بخش از همین ساختار، لاشه سنگ های دیوار بی انداز را روی لایه های سست خاکروبه^۷ قرار داده اند (تصویر ۵) و بدین معنی، دیوار زیرسازی استواری برای نگه داشتن بار سقف ندارد.

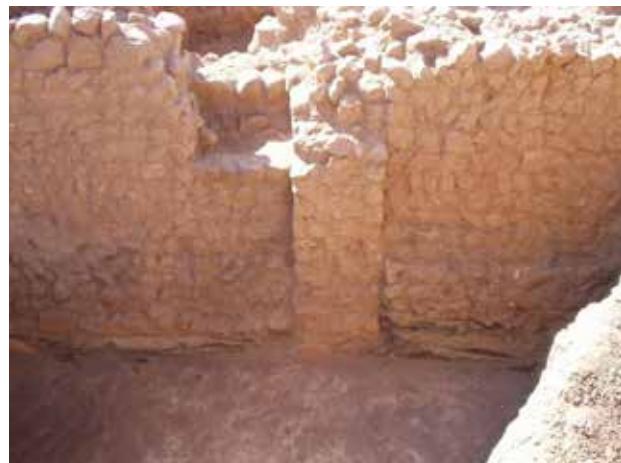
تصویر ۵. شالوده بخشی از دیوارهای ساختار معماري معروف به گرمابه ربع رشیدی بر روی لایه خاکروبه و مزبله نهاده شده است. مأخذ: نگارنده‌گان.

همچنین، در چند بخش از همین ساختار، بالا بردن دیوار لاشه‌سنگی بی‌اندود بر روی لایه‌های سست خاکروبه از دیدگاه باستان‌شناختی و منطق مهندسی و معماری بعید و شایسته درنگ و بازاندیشی است. هیچ نشانه‌ای از آوار فروریخته بر کف ساختار وجود ندارد که به هر نحوی بر وجود آرایه‌های کالبدی مانند کاریندی، رسمی‌بندی، کاشی‌کاری، ساروج‌بری و مقرنس دلالت کند. صرف نظر از نداشتن فضاهایی مانند کفش‌کن و آتش‌خانه، ساختار مکشوف دارای آرایه‌های معماری و یا نشانه‌های کاشی‌کاری،

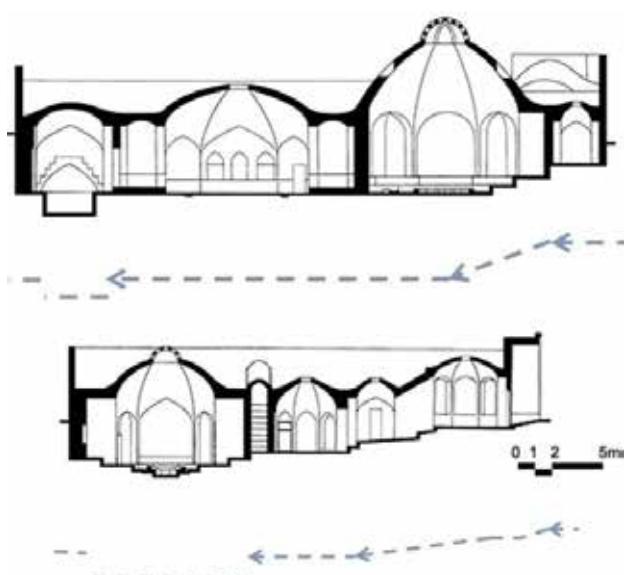
تصویر ۸ نمایش برش شبی کف در گرمابه تاریخی گلشن یزد. مأخذ: حاجی قاسمی، ۱۳۸۳.

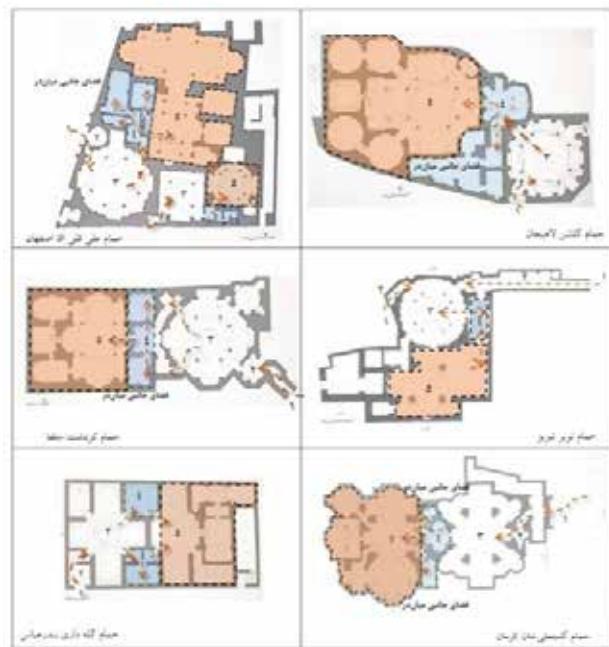
تصویر ۶ نمایش ساختار سه خطی در ۹ نمونه از گرمابه‌های تاریخی ایران مأخذ: حاجی قاسمی، ۱۳۸۳.

آراسته می شود. پس از گذر از سردر ورودی و هشتی گرمابه، برای رسیدن به بینه باید از یک راهروی کوتاه گذر کرد. میان در نیز فضایی شبیه هشتی و راهرویی کوتاه و دارای خمس است که میان بینه و گرمخانه ساخته می شود تا گرما فرار نکند (ن. ک. تصویر ۶ و ۷). دسترسی به فضاهای خدماتی گرمابه، مانند تنظیف و مبال، از طریق میان در صورت می گیرد. مجموعه فضای شستشو، فضای خلوت و مکان خزینه آب گرم و حوض آب سرد یا چال حوض گرمابه نیز گرمخانه نام دارد (پیرنیا، ۱۳۷۴؛ Saremi & Gorji, 2015).

میان در و گرمخانه رسید و البته پیشگیری از تبادلهای دمایی کنترل نشده هدف معمار از رعایت همیشگی این اصل بوده است (تصویر ۷). گرمابه های نوبر تبریز (آجورلو و نامی گرمی، ۱۳۹۳) حاج آقا نقی اردبیل، گنجعلی خان کرمان، شاه و قلی آقا اصفهان، گلشن لاھیجان، کردشت جلفا نمونه های گویایی از رعایت این اصل مشترک در اقلیم های گوناگون فلات ایران هستند (ن. ک. تصویر ۶). ویژگی های همسان و آموزه های مشترک در طراحی و فضاسازی ساختار گرمابه های تاریخی عبارت اند از:

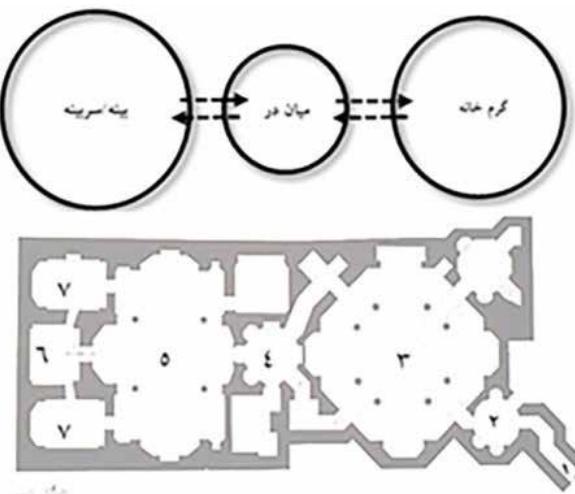
اجزاء تشکیل دهنده حمام تاریخی:

۱-ورودی-۲-هشتی ورودی-۳-بینه سربینه-۴-بینادر و فضاهای

پشتیبانی/خدماتی-۵-گرم خانه-۶-خریزه-۷-خلوت

تصویر ۷. نمایش ساختار سه خطی در گرمابه تاریخی کردشت آذربایجان. حاجی قاسمی، ۱۳۸۳.

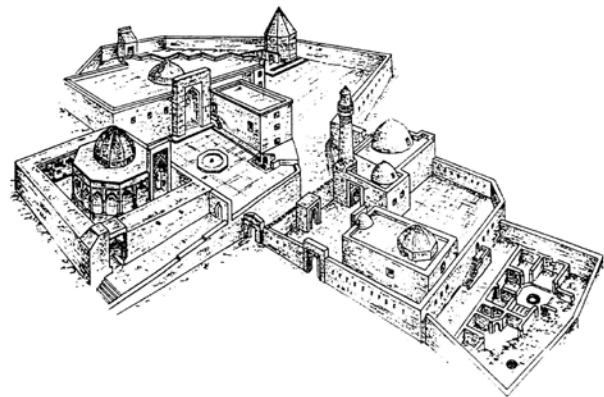
تصویر ۹. نمایش کاهش شیب پلکانی و تراز پایین در گرمابه تاریخی مجموعه سلطنتی شروانشاهان، باکو، مأخذ: Golombek & Wilber, 1988.

و نیز طراحی ساختار و فضاسازی درونی گرمابه تأثیر مستقیمی ندارد (قبادیان، ۱۳۷۷)، اما واقعیت این است که طراحی و اندازه‌گیری مساحت و بلندی گرمابه تاریخی ایرانی از اقلیم تأثیر می‌گیرد؛ به گونه‌ای که در اقلیم‌های سرد و کوهستانی باید گرمابه کوچک و کوتاه و فروتر ساخته شود تا دما و گرما به آسانی نگهداری و کنترل شود؛ در حالی که در اقلیم‌های گرم و خشک درون فلات ایران می‌توان گرمابه را بلندتر و بزرگ‌تر و بالاتر از تراز زمین پی‌رامون ساخت (طبیعی، انصاری، طاووسی و فخار تهرانی، ۱۳۸۶؛ رشید نجفی، ۱۳۸۸؛ وانگهی، دگرگونی پستی و بلندی و شبی زمین سبب می‌شود که در فلات ایران ظاهر و سیمای هیچ دو گرمابه‌ای شبیه هم نباشد ولی پیروی از الگوی ساختار سه خطی که به آنها اشاره شد، در همه آنها رعایت شده است (همان). هم‌چنین اندازه فرورفتگی گرمابه در زمین ارتباطی مستقیم با تراز آب‌های زیرزمینی داشته است. افزون بر تراز آب‌های زیرزمینی، ضرورت سوار کردن آب جاری قنات و استفاده از شبی زمین برای روان کردن آب در آبروها و تنبوشهای با صرف کمترین سرمایه و کارمایه و کارگر از دیگر تأثیرهای عوارض زمین بر طراحی گرمابه بوده است (رشید نجفی، ۱۳۸۸؛ فخار تهرانی، ۱۳۸۸). البته ساخت گرمخانه با شبی پایین‌تر از سربینه و سردر ورودی و یا گاهی فروافتنه در زمین اجازه می‌دهد که آب قنات به آسانی وارد گرمخانه و در آبروها روان شود (تصویر ۸). گرمابه تاریخی مجموعه سلطنتی شیروانشاهان در باکو نمونه گویایی از رعایت اصل ناهم‌ترازی شبی زمین و کاهش پلکانی تراز برای

آبرسانی بهتر و تخلیه فاضلاب است (تصویر ۹).
