بررسی تأثیر مرمت‌های نامطلوب بر میزان بار حرارتی خانه‌های سنتی یزد*

نمونه موردی : خانه‌های علومی و تهرانی

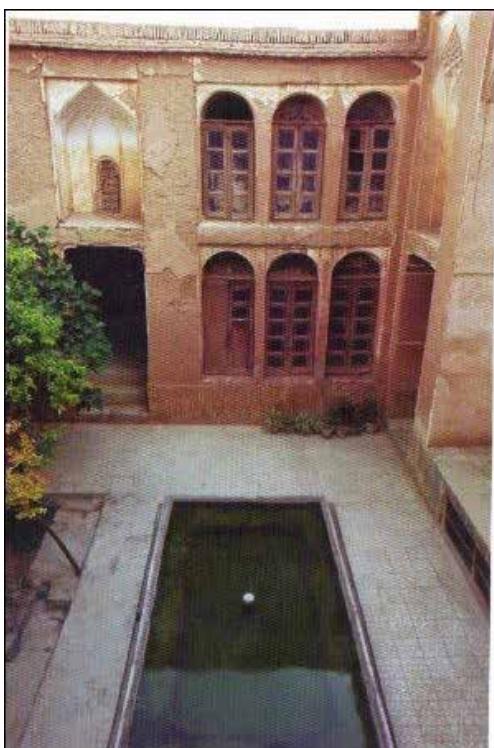
تصویر ۲. خانه تهرانی قبل از تغییر کاربری. عکس: ساکت یزدی، ۱۳۹۳.

فرهنگی آن را خرید و جهت تغییر کاربری بنا به هتل، در اختیار بخش خصوصی قرار داد (رضایی و وثاق، ۱۳۸۹: ۳۰۰) که امروزه به هتل تغییر کاربری داده است (تصویر ۲).

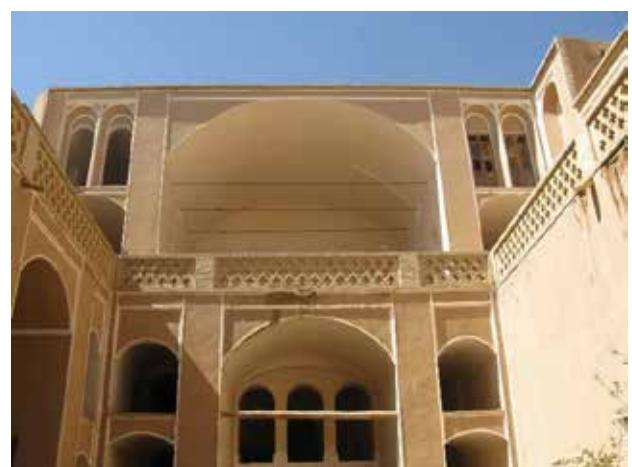
تصویر ۱. خانه علومی از داخل گودال با غچه. عکس: ساکت یزدی، ۱۳۹۳.

این خانه در ادامه توسط سازمانی دولتی خریداری شد که جهت تغییر کاربری به هتل به گونه‌ای نامطلوب مرمت شد و همچنین مدتی در میانه کار مرمت متوقف ماند تا دانشگاهی غیر انتفاعی آن را در سال ۱۳۹۲ خریداری کرد و امروز به پردیس هنر و معماری آن دانشگاه تغییر کاربری داده است (تصویر ۱).

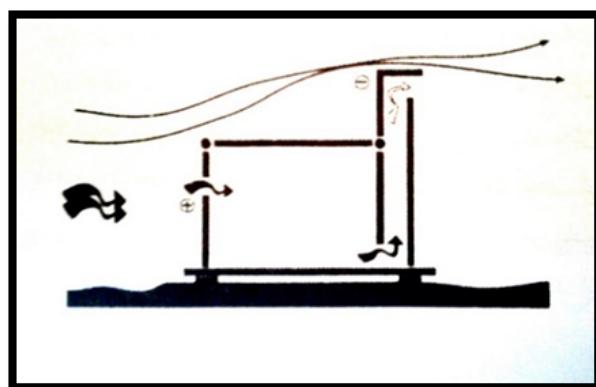
تصویر ۳. بادخور، عملکرد هوایکشی بادگیر.
مأخذ: بتل مک کارتی، ۱۳۸۵: ۲۵.

بادگیرها، المان‌های برخاسته از بام خانه‌های سنتی هستند که مجاری تنفسی شهر هستند، هم اکنون حدود ۱۸۰ بادگیر در منظر شهر یزد خودنمایی می‌کنند (محمودی، ۱۳۸۵: ۹۲). بادگیر مجموعه ثابتی است که هم‌مان به صورت «بادخور» (تصویر ۳) و «بادخان» (تصویر ۴) عمل می‌کند و قابلیت همزمان تهویه هوایکشی و تهویه دودکش را ایجاد می‌کند (بتل مک کارتی، ۱۳۸۵: ۳۲). در واقع، کارکرد اصلی بادگیرها هدایت هوای بیرون به داخل ساختمان، خنک کردن نسبی و برقراری جریان هوابوده است (بهادری‌نژاد و دهقانی، ۱۳۸۷: ۳). این سیستم در ساختمان‌هایی که دسترسی کمی به باد دارند می‌تواند باد بالای بام را به داخل ساختمان بیاورد. در بافت‌های متراکم با ساختمان‌های کوتاه، دسترسی یکایک ساختمان‌ها به باد امری دشوار است، زیرا ساختمان‌های رو به باد مانع دسترسی ساختمان‌های پشت به باد می‌شوند. در این موارد می‌توان از بادگیر در بالای بام ساختمان استفاده کرد که هم هوای در آنجا پاک‌تر و خنک‌تر است و هم می‌توان باد را به طور مستقیم به اتاق‌های مورد نظر هدایت کرد (دی‌کی و براون، ۱۳۸۹: ۱۸۸). در اثر وزش باد، هوای دهانه بادگیر وارد ستون بادگیر شده و پس از تبادل حرارت با ستون داخلی بادگیر، وارد ساختمان می‌شود (بهادری‌نژاد و یعقوبی، ۱۳۸۷: ۱۵) و عمل تهویه هوایکشی انجام می‌گیرد. تهویه هوایکش تنها در صورتی مؤثر است که سرعت جریان باد بیش از ۲/۵ متر در ثانیه باشد (بتل مک کارتی، ۱۳۸۵: ۲۴).

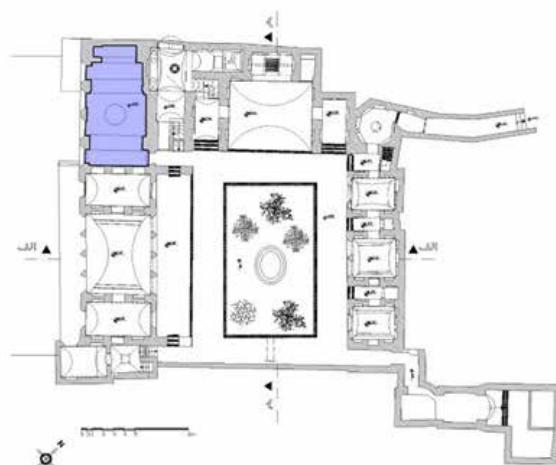
تصویر ۵. پلان طبقه همکف خانه علومی و فضای چهاردهری آنالیز شده.
مأخذ: مرکز اسناد میراث فرهنگی یزد.

مشخص است (تصویر ۵)؛ (نمواودار ۱).
• جاگذاری و ساخت نامناسب درها و افزایش تهویه ناخواسته^۶ تهویه ناخواسته، نفوذ کنترل نشده هوای بیرون به داخل ساختمان است (Grondzik & Kwok: 2014: 224). افزایش نرخ تهویه ناخواسته، بار حرارتی را به مقدار زیادی افزایش می دهد. نمواودار ۲ نشان دهنده نرخ تهویه ناخواسته است که در آن k نشان دهنده کیفیت

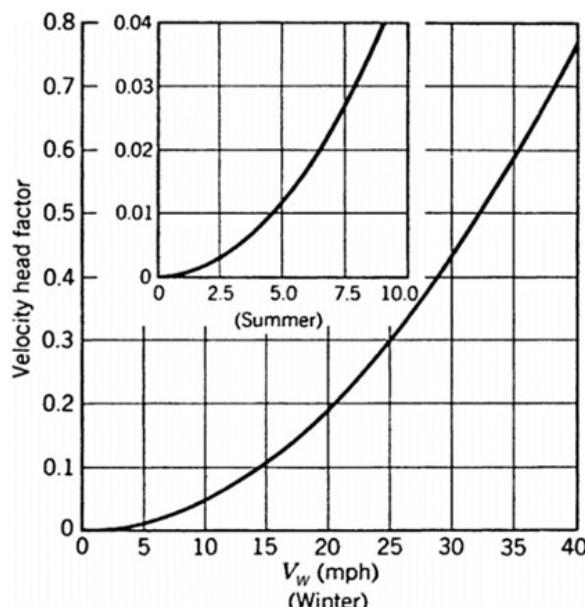
نمودار ۳. ضریب مؤثر سرعت باد براساس سرعت باد در زمستان و تابستان.
مأخذ: Grondzik & Kwok, 2014: 1701

درزبندي^۴ است که برای درزبندي های خوب و کمتر از $\frac{2}{4}$ ميلی متر شکاف ضریب k برابر ۱، بین $\frac{1}{4}$ تا $\frac{1}{2}$ ميلی متر ضریب k برابر ۲ و بیش از $\frac{1}{2}$ ميلی متر k برابر ۶ در نظر گرفته می شود. میزان ضریب مؤثر سرعت باد^۵ با توجه به سرعت جريان باد در تابستان و زمستان، مطابق نموذار ۳ می شود (Grondzik & Kwok, 2014: 1702).

نمودار ۳، با توجه به نوع درزبندي (با توجه به ميزان شكاف و جنس بازشو، برای قبل از مرمت ضريب k برابر ۲ و بعد از مرمت، ضريب k برابر ۶ در نظر گرفته شده است) و سرعت جريان باد ماهيانه مستخرج از نمودار ۲ متوسط نرخ تهويه ناخواسته برای هر ماه استخراج شده است و با استفاده از نرم افزار انرژي پلاس شبیه‌سازی شده است. لازم به ذكر است که در تعويض درها از شيشه دوجداره استفاده شده که اين امر نيز در آناليزها لاحظ شده است. مواردي که در اين مرحله به نرم افزار داده شده است، هندسه فضا و جهت‌گيري آن، مصالح جداره‌ها و بازشوها، شرایط مرzi جداره‌ها، سرعت مؤثر باد، كيفيت درزبندي و همچين اطلاعات هوائي ساعت به ساعت منطقه است. خروجي نرم افزار بار سرمایش و گرمایش به صورت ماهانه است که در نمودارهای ۵ و ۶

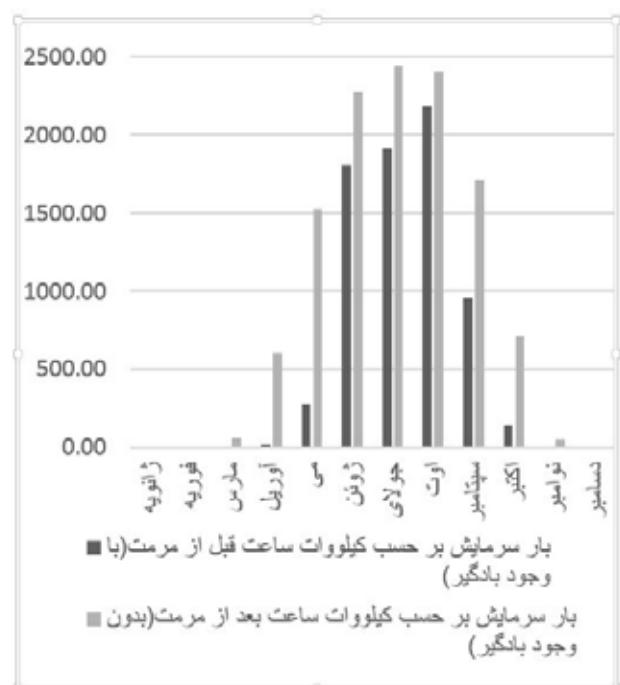
نمودار ۱. بار سرمایش بر حسب کیلووات ساعت بعد از مرمت (بدون وجود بلندگیر)

سرمايش در اتاق سه دری خانه علومی از ۷۲۸۰ کيلووات ساعت به ۱۱۷۲۰ کيلووات ساعت دارد که معادل ۴۴۹۱ کيلووات ساعت که ۶۱/۶ درصد از کل مصرف انرژی فضا قبل از مرمت است. همچنین با تعويض غير اصولی بازشوها در فضای دو دری زيرزمين و افزایش تهوية ناخواسته، بار گرمایش از ۱۸۶۸ کيلووات ساعت به ۳۷۸۴ کيلووات ساعت رسیده است که به ميزان ۱۹۱۵ کيلووات ساعت افزایش داشته است و معادل ۱۰۲/۵ درصد از کل بار گرمایش ساختمان است. بار سرمايش نيز از ۹۷۳ کيلووات ساعت به ۱۲۵۲ کيلووات ساعت رسیده است که به ميزان ۲۷۸ کيلووات ساعت افزایش داشته است و معادل ۲۸/۶ درصد از کل بار سرمايش ساختمان است. به اين ترتيب، بار حرارتی با

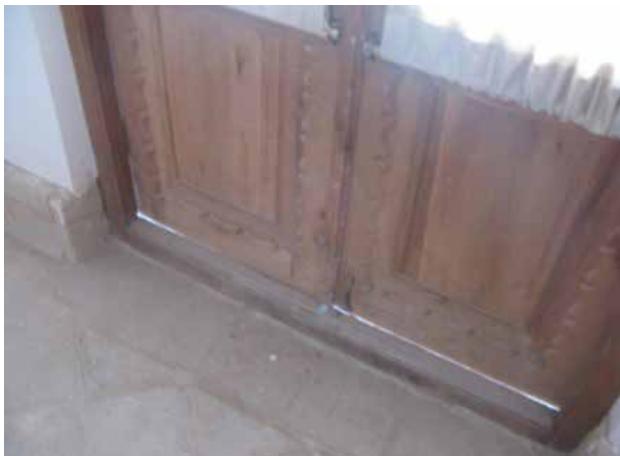
تصویر ۷. شکاف بین در و چارچوب در اتاق دوری خانه علومی یزد و ایجاد تهویه ناخواسته. مأخذ: نگارندگان.

از دیگر اقدامات متدالو، تعویض و جاگذاری نامناسب درها است. این عناصر کالبدی به علت متحرک بودن، قرارگیری در معرض عوامل جوی و همچنین جنس مصالحشان در گذر زمان در مقابل عناصر کالبدی دیگر بنا آسیب‌پذیرتر بوده که با توجه به عدم کارایی و یا برای صرف هزینه کمتر، تعویض در به مرمت آن ترجیح داده می‌شود. در مراحل ساخت بازشوهای جدید، علاوه بر جنس چوب، دقائق و اصولی که در ساخت درهای قدیمی لحاظ می‌شده است باید مورد توجه قرار گیرد. اما این مهم در اکثر ساختهای جدید با توجه به عدم دانش کافی در این زمینه و همچنین برای صرف هزینه کمتر، مورد بی‌توجهی قرار گرفته و آسیب‌هایی را به اصلاح، کارکرد و دوام عمر بنای‌های تاریخی وارد می‌سازد. از جمله آسیب‌های کارکرده حاصل از ساخت نامناسب، ایجاد شکاف و درز میان لنگه‌های در، هنگام بسته شدن آنها است که این شکاف موجب بروز تهیه ناخواسته خواهد شد. علاوه بر این، جاگذاری نامناسب در نیز موجب ایجاد شکاف بین در و چارچوب آن خواهد شد.

نتایج حاصل از آنالیزها به صورت مقایسه‌ای در حالات قبل و بعد از مرمت ارایه شده است (تصویر ۶ و ۷).

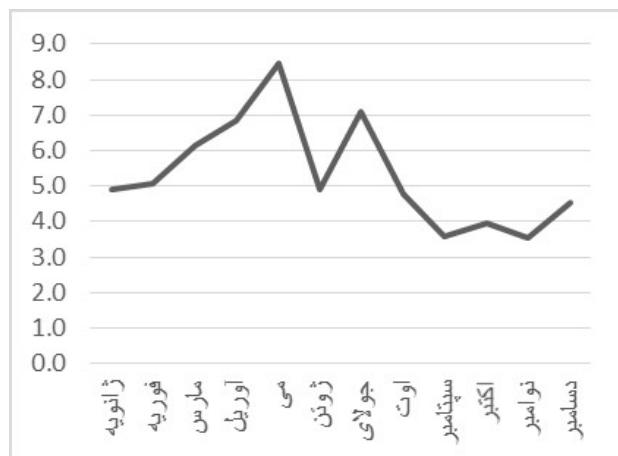
نمودار ۴. متوسط سرعت جريان باد در شهر یزد بر حسب مایل بر ساعت.
مأخذ: انرژي پلاس.

میزان سرعت باد در ماه های مختلف در شهر یزد در نموذار ۴ آمده است (نمواودار ۲، ۳ و ۴).

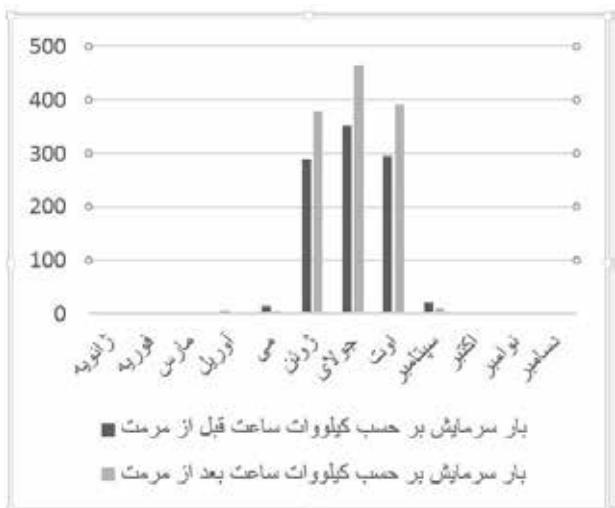
نمودار ۵. بار سرمایش اتاق دوری زیرزمین خانه علومی قبل و بعد از مرمت.
مأخذ: نگارندگان.

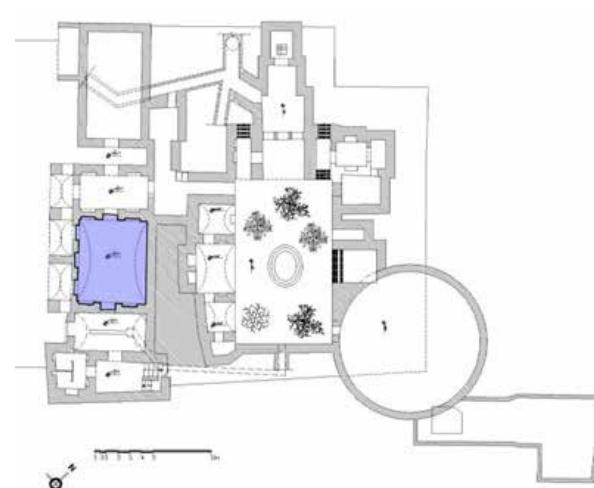
تصویر ۶. پلان زیرزمین خانه علومی و فضای دوری آنالیز شده.
مأخذ: مرکز اسناد میراث فرهنگی یزد.

در این بخش اثر تعویض درهای یکی از فضاهای خانه علومی که در تصویر ۶ مشخص شده است، بر بار حرارتی قبل و بعد از مرمت، مورد مطالعه قرار گرفته است. برای این منظور از

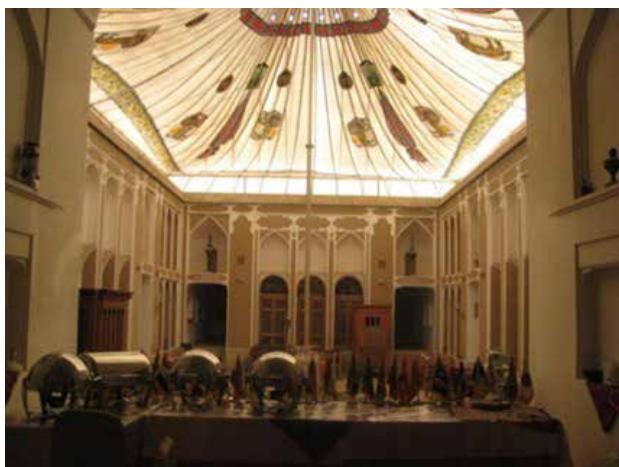
تصویر ۹ . قراردادن سازه چادری دائم و جلوگیری از جذب مستقیم خورشید.
مأخذ : نگارندگان

که این نوشتار بدان می‌پردازد، مسقف ساختن حیاط خانه‌ها به وسیله سازه چادری (پوش) است. هر چند استفاده از این سازه بر روی حیاط به طور موقت، اقدامی مرسوم جهت مهیا ساختن خانه برای برگزاری آیین‌ها و مراسم است و همچنین اصول مهندسی ارزشمندی در ساخت و برقایی این سازه به کار گرفته شده است اما با توجه تغییر کاربری اکثر خانه‌ها به هتل و رستوران و استفاده از حیاط به عنوان فضای عمومی، این پوشش بر روی فضای باز خانه به صورت دائم قرار داده می‌شود. در این اقدام علاوه بر از بین رفتن پوشش‌های گیاهی، فضای زمستان نشین خانه‌ها که در فصول سرد سال از تابش خورشید برای رسیدن به شرایط آسایش بهره می‌برد با ایجاد پوشش دائم از این امکان محروم می‌شود.

برای گرمایش به طور گسترده در قسمت‌های زمستان‌نشین خانه مورد استفاده قرار گرفته است. در این مرحله میزان بارگرمایش فضای زمستان‌نشین خانه تهرانی که در تصویر ۸ قابل تشخیص است قبل و پس از قرار دادن سازه چادری توسط نرم افزار محاسبه شده است. داده‌هایی که در این مرحله به نرم افزار ارایه شده است، هندسه فضا و جهت‌گیری آن، مصالح جداره‌ها و بازشوها، شرایط مرزی جداره‌ها، نرخ تهوية طبیعی و تهوية ناخواسته و همچین اطلاعات هوایی ساعت به ساعت منطقه است. خروجی نرم افزار بار گرمایش به صورت ماهانه است که در نمودار ۷ ارایه شده است (نمودار ۷)، (تصویر ۸ و ۹).

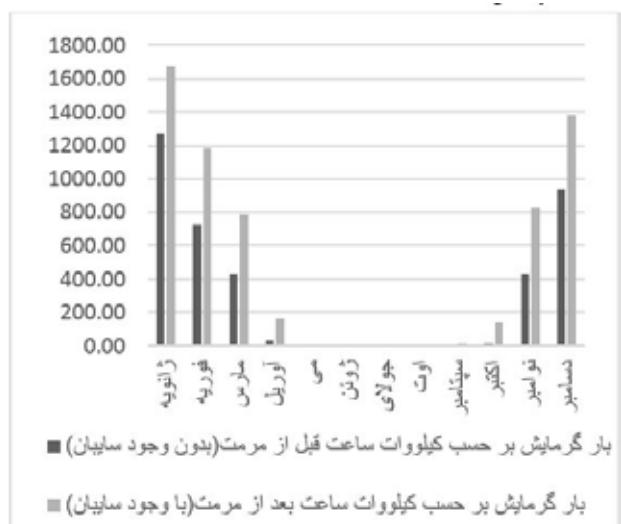
نمودار ۷ . بار گرمایش فضای سه‌دری خانه تهرانی، قبل و بعد از مرمت.
مأخذ : نگارندگان.

ساعت به ۶۱۵۹ کیلووات ساعت رسیده است که به میزان ۲۳۱۷ کیلووات ساعت افزایش داشته است و معادل ۶۰ درصد از کل بار حرارتی ساختمان است.

افزایش ۲۱۹۵ کیلووات ساعتی و ۷۷/۲ درصدی مواجه شده است. همچنین با زدن پوش بر روی حیاط خانه تهرانی، بار گرمایش فضای سه‌دری زمستان‌نشین از ۳۸۴۲ کیلووات

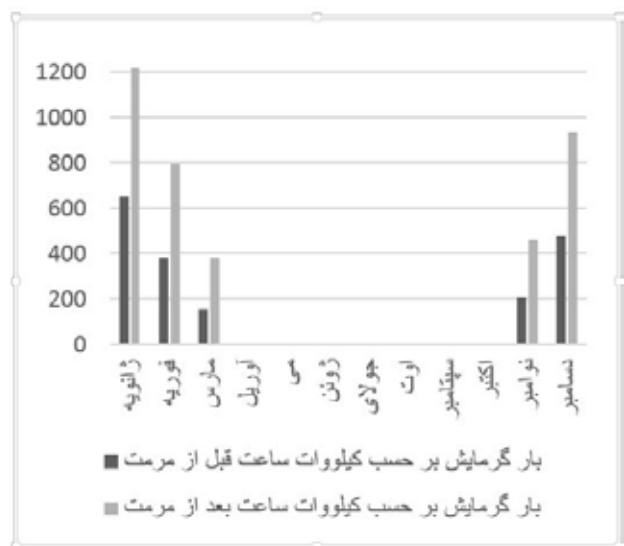
نمودار ۶ . بار گرمایش اتاق دوری زيرزمين خانه علومی قبل و بعد از مرمت.
مأخذ : نگارندگان.

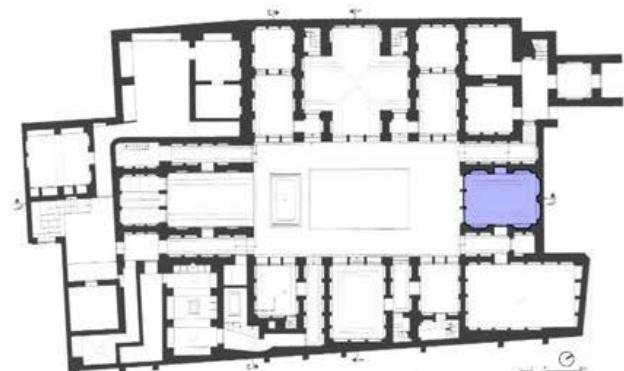
تصویر ۸ . پلان خانه تهرانی و فضای سه‌دری آنالیز شده.
مأخذ : حاجی قاسمی، ۱۳۸۳.
